Slottsbrinken 1:49

Björklidsvägen 11

Uppdragsnummer	A29546
Besiktningsdatum	2024-08-14
Besiktningföretag	OBM Byggnadsmiljö AB
Besiktningförrättare	Connie Åkerlund och Mattias Hallberg
Närvarande	Säljare
Giltig till och med	2025-08-14

Byggnadsbeskrivning	Byggnadsår
Huset är ett 1½-planshus med källare.	1909
Till eller ombyggnad	Övrigt
	Bostadshuset är besiktat

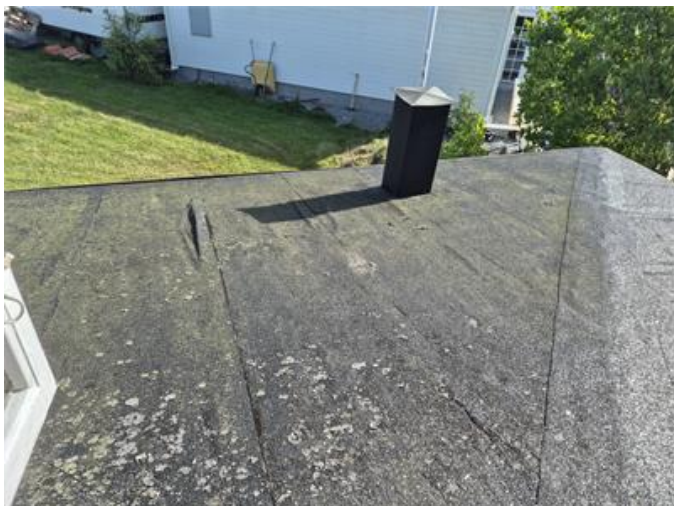
Det låglutande papptaket på huset bedöms vara äldre och i behov av omläggning.

Äldre papptak.
