Fastighetsuppgifter

Massum 1:16

Uppdragsnummer	AR2387
Besiktningsdatum	2024-09-11
Besiktningföretag	OBM Roslagen AB
Besiktningförrättare	Pontus Lindberg
Närvarande	Säljare
Giltig till och med	2025-09-11

Bilaga 1 för kontroll av valda konstruktioner

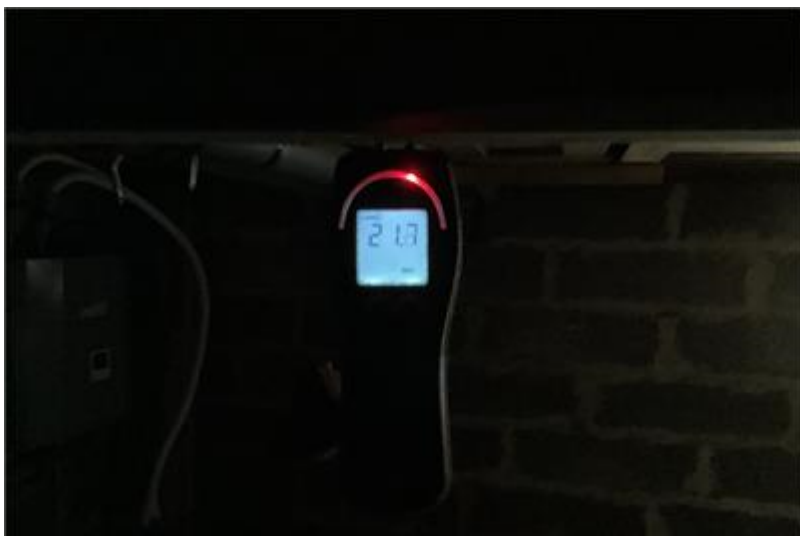
Vid utförd konstruktionskontroll uppmättes fuktvärden över kritisk nivå för mikrobiella skador.

Fuktkvoten (FK) i blindbotten uppmättes mellan 21-22%.

Mikrobiell påväxt noterades på blindbotten undersida, vilket bör hållas under regelbunden uppsikt efter ev förändringar och åtgärdas om så anses nödvändigt.

Det kritiska gränsvärdet för mikrobiell tillväxt brukar anges till ca 15-17% fuktkvot (FK).

Förhöjda fuktvärden har uppmätts och orsak/omfattning bör fastställas och åtgärder utföras. Notera att stickprovsmässig undersökning är utförd samt att mätvärden normalt sett kan variera över årstiderna. För att säkert fastställa konstruktionens kondition och fuktstatus måste en mer omfattande undersökning utföras.
