Besiktningssprotokoll

Anticimex Försäkringsbesiktning i samarbete med Fastighetsbyrån

Fastighetsbeteckning: Mösa 3:2	
Fastighetsadress: Lillkyrka Mösa 5	
Postnummer: 745 97	Ort: Enköping

Besiktningdatum: 2024-09-12	Protokollnummer: 68516062
Temperatur: 14 °C	Väderlek: Sol
Tekniker: Fredrik Olander	
E-post: fredrik.olander@anticimex.se	
Kontor: Västerås	
Närvarande: Kerstin Olsson närvarade en liten del av tiden. Birger Park

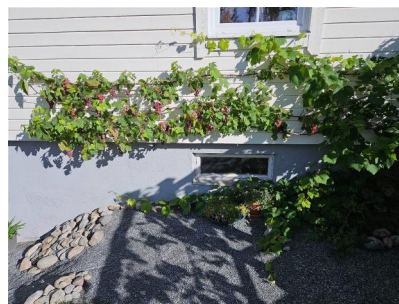
Utvändigt / Markförhållanden

Växter finns i anslutning till och mot byggnaden.

När det finns rabatter och växter nära byggnaden finns risk att fukt stannar kvar i väggarna. Detta kan i sin tur orsaka invändiga fuktskador. Växternas rötter kan också skada grundmuren och sätta dräneringsledningen ur funktion.

Området närmast huset rekommenderas att vara fritt från växtlighet.

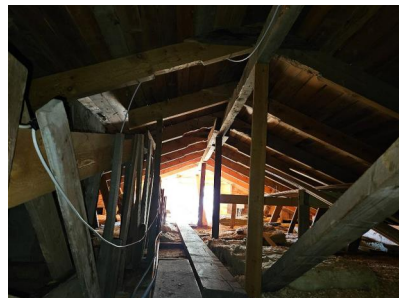
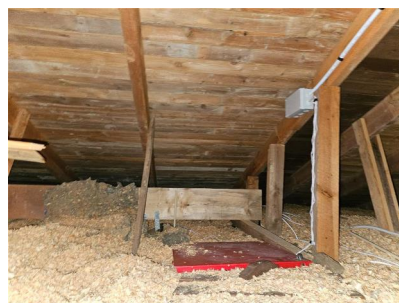
Utvändigt / Vind

Vid kontroll av vinden uppmättes fuktvärden under kritisk fuktnivå för mikrobiell tillväxt och en normal lukt upplevdes. Fuktkvoten i underlagstak/takbjälkar uppmättes till 8 %.

Spår av tidigare fuktpåverkan, mikrobiell påväxt förekommer på underlagstaket

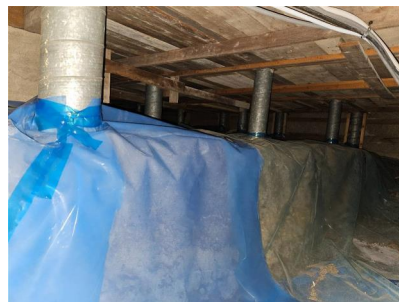
Utvändigt / Krypgrund/ isolerad plintgrund

Vid kontroll av konstruktion uppmättes fuktvärden över kritisk fuktnivå samt lokalt förekommer mindre mängd mikrobiell påväxt på blindbotten. Mindre rötskador förekommer.

Krypgrunder med bjälklag av organiskt material har ofta fuktskador på grund av naturlig fuktpåverkan. Detta kan resultera i mikrobiella skador samt avvikande lukt.

Fuktkvoten uppmättes till 19 % i väggsyllar samt blindbotten.

Blindbotten består delvis av spillvirke.
Rötskyddsbehandlat virke förekommer i bjälklaget.

I syfte att sänka fuktigheten och minska risken för framtida skador i grunden, framförallt under sommarhalvåret rekommenderas att en krypgrundsavfuktare installeras.

För att undvika detta så måste grundens klimat bli torrare. Läs Anticimex faktablad om uteluftsventilerade krypgrunder för tips och råd.

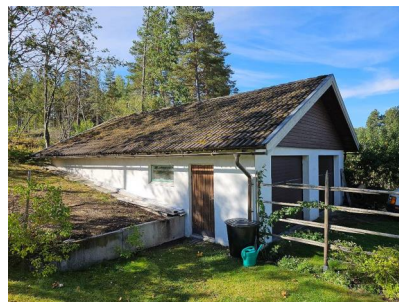
Utvändigt / Samt invändig besiktning av fristående garage.

Yttertaket är äldre.

Lokalt spår av tidigare fuktpåverkan på underlagstaket.

Takpannor, plåtdetaljer och underlagspapp har enligt vår bedömning en begränsad livslängd. Eftersom husets taktäckning är äldre har det ett minskat motstånd mot vatteninträngning. Detta i sin tur kan leda till fuktskador på träläkt och vidare ner i underliggande konstruktioner.

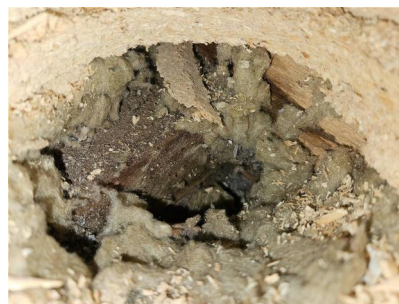
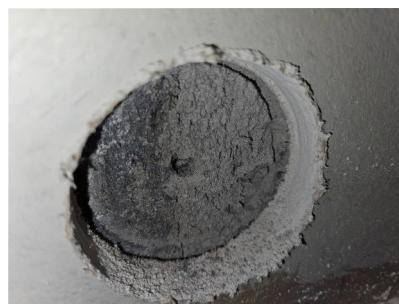
Källarplan / Allmänt

Vid kontroll av konstruktion uppmättes fuktvärden över kritisk nivå för mikrobiell tillväxt och mikrobiell lukt upplevdes.

Grundläggningen består av en betongplatta på mark utan underliggande isolering och med ett uppreglat isolerat golv dikt an betongen. Påreglade ytterväggar förekommer också samt gipsväggar dikt an mot betongytterväggen.

Dessa konstruktioner får ofta skador på grund av naturlig fuktvandring. Fuktkvoten uppmättes till över 28% i golvregel i gillestugan.

Vi rekommenderar en fördjupad undersökning för att bedöma orsak och omfattning. Det är viktigt att tänka på att denna rekommendation om fördjupad undersökning gäller källarens uppreglade golv samt klädda ytterväggar.

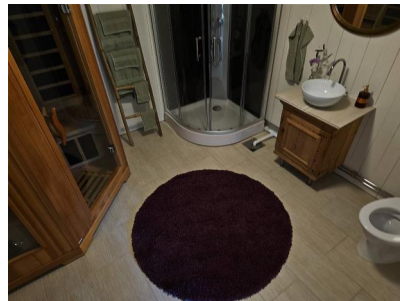
Källarplan / Dusch/Toalett/ bastu

Påreglade luftade källarytterväggar.

Golvbunsmanschett finns inte vid golvbrunnen.

Fuktindikering utfört utan anmärkning.
