**Fastighetsuppgifter**

Fastighetsbeteckning  
Hede Kyrkby 32:72  
Adress  
Uggen Ripvägen 9  
84692 Hede

Uppdragsnummer	Z2025
Besiktningsdatum	2024-09-12
Besiktningföretag	Oktopal OBM i Norrland AB
Besiktningförrättare	Pehr Loo
Närvarande	Tekniker
Giltig till och med	2025-09-12

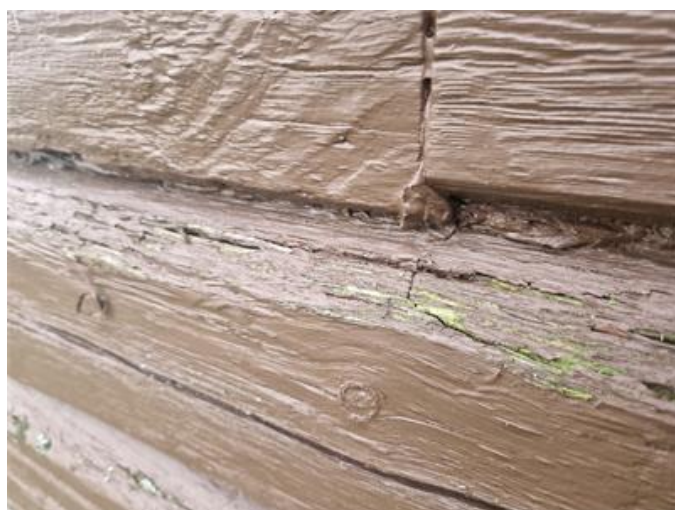
Timmer har rötskador på flera platser, skador i bakomvarande konstruktioner kan inte uteslutas, åtgärdsbehov föreligger.

Rötskador noteras

En vidare teknisk undersökning rekommenderas för att fastställa omfattning.

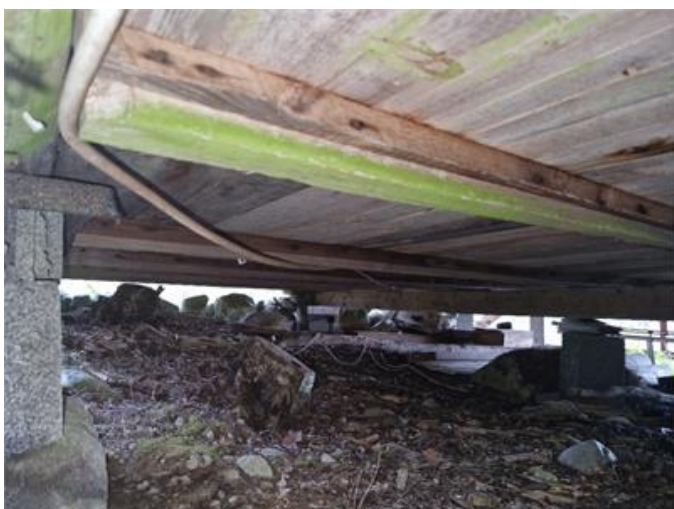
Plintgrund

En plintgrund är en enklare grundläggning som ofta kan medföra sättningar och sprickbildningar i ovanliggande konstruktioner och byggnadsdelar. För att säkert fastställa grundens funktion och golvbjälklagets kondition krävs alltid en fortsatt teknisk undersökning. Se även info i konstruktions och detaljbedömning Pos. 10. på protokollets näst sista sida.

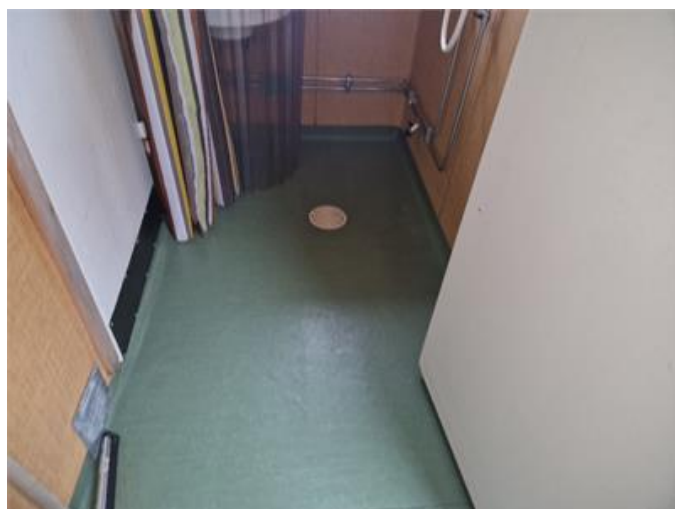
Äldre våtutrymme.

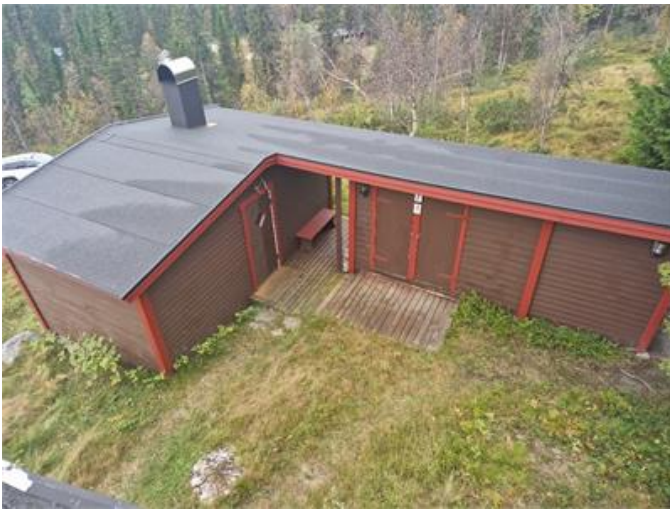
Anex med dusch, bastu och sovrum.
