Långsjön 1:7

Ramtorpsvägen 37

Uppdragsnummer	A29953
Besiktningsdatum	2024-09-12
Besiktningföretag	OBM Byggnadsmiljö AB
Besiktningförrättare	Petra Vesterlund
Närvarande	Säljaren
Giltig till och med	2025-09-12

Byggnadsbeskrivning	Byggnadsår
Fristående 1 1/2-plans hus med kryppgrund.	1992
Till eller ombyggnad	Övrigt
Garage byggdes till 2007 och entré 2010.	Huset var vid besiktningstillfället möblerat.

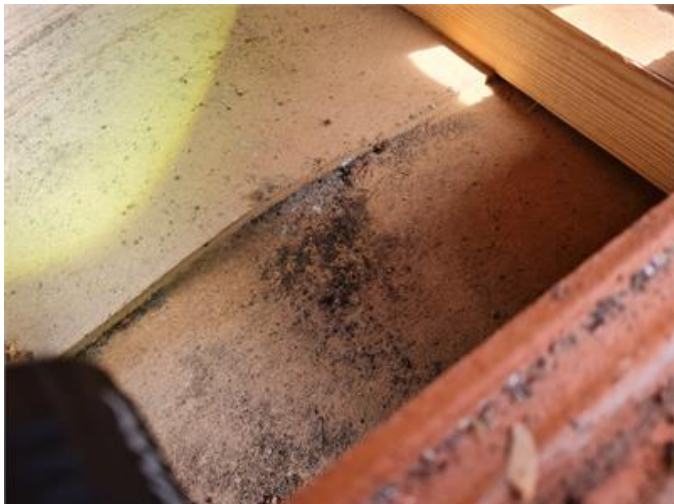
Bordskiva noteras böjd under pannor.
