**Fastighetsuppgifter**

Eka 1:11

Lunda Nygård 226

Uppdragsnummer	C14463
Besiktningsdatum	2024-09-12
Besiktningföretag	OBM Fuktteknik AB
Besiktningförrättare	Liv Poppelstam
Närvarande	Säljare
Giltig till och med	2025-09-12

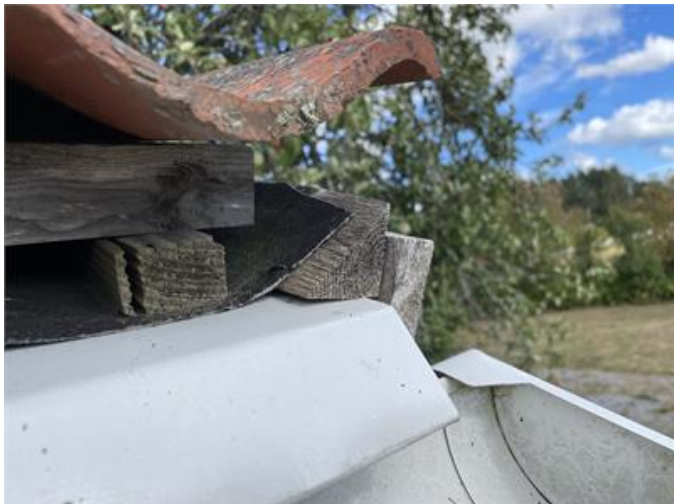
Tak (nyare)		X			-Uppvik av papp eller ståndpåt mot fasad saknas, takutsprånget går dock långt ut. -Vindskivsplåtar saknas risk för fuktinträning. -Glidskydd till stege saknas.)
					Taken besiktigades från taksteg och mark.
Fasad		X			Målade ytor har underhållsbehov.

Bilden visar avsaknaden av Vindskivsplåt.
