# Besiktningsprotokoll

Anticimex Försäkringsbesiktning i samarbete med Fastighetsbyrån

| Fastighetsadress:<br>Lövgatan 3 | |

| Besiktningsdatum:<br>2024-09-12 | Protokollnummer:<br>68495854 |

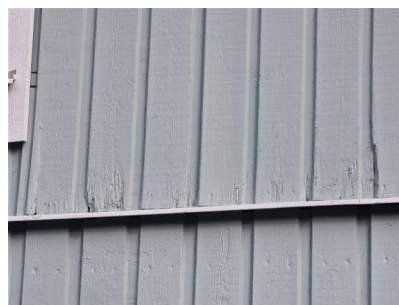
#### Utvändigt / Fasad

Mindre rötskador finns i fasadpanelen.

Dessa bedöms inte ha lett till bakomliggande skador.

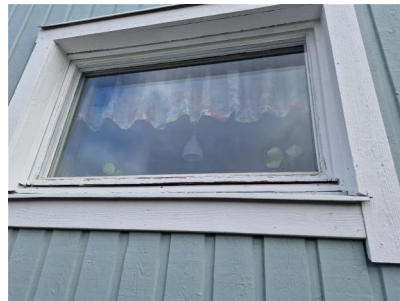
### Utvändigt / Fönster

Något enstaka fönster är i behov av målning/underhåll.

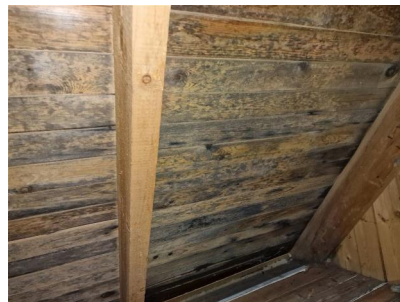
### Utvändigt / Vind

På vinden finns mikrobiell påväxt på insidan av yttertakets, vilket är ett tecken på att det finns ett "luftläckage" från bostaden. När varm, fuktig luft kommer upp på vinden vintertid så stiger den relativa fuktigheten, vilket ofta leder till gynnsamma förhållanden för mikroorganismer att gro. Ibland bildas t.o.m. kondens på yttertakets kalla insida.

Vid kontroll av vinden har fuktvärden under kritisk fuktnivå för mikrobiell tillväxt uppmätts, dock finns mikrobiell påväxt på underlagstak.

Fuktkvoten i underlagstak/takbjälkar uppmättes till under 8 %.

Den upptäckta mikrobiella påväxten på underlagstaket är ett tecken på att vinden har tillförts eller tillförs fukt inifrån bostaden. Observera att besiktning av bostadens ventilationssystem inte har ingått i uppdraget.

Detta är ett vanligt problem i äldre hus som har moderniserats, som detta har gjorts med bla nya, tätare fönster, annan värmekälla och tilläggsisolerad vind. Det leder till att självdragsventilationen påverkas negativt. För att få bukt med detta måste alltså ventilationen i bostaden förbättras samt eventuella otätheter i vindsbjälklaget tätas. Se också bifogat faktablad.

För att komma tillrätta med detta kan fukttillförseln inifrån bostaden behöva minskas. Det kan göras genom att ventilationen i bostaden förbättras samt att eventuella otätheter i vindsbjälklaget (tak-/väggvinklar, vindslucka med mera) tätas. Läs Anticimex faktablad om ouppvärmda vindsutrymmen för tips och råd.

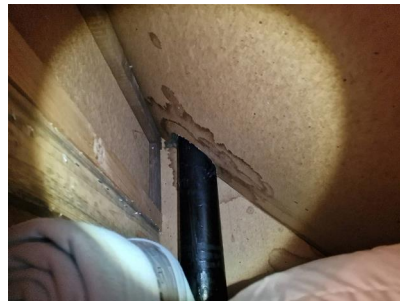
### Övre plan / Wc

I en garderob i utrymmet passerar avluftningen. Runt genomföringen i yttertaket observerades fuktrosor. Vid fuktindikering noterades inga avvikelser.

Enligt uppgifter från säljaren uppkom detta innan takbytet och är sedan dess oförändrat.

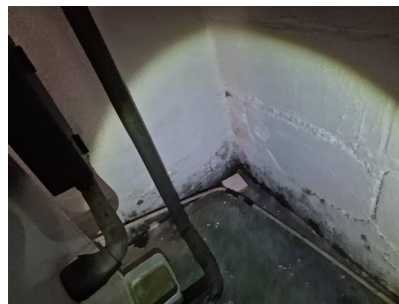
### Källarplan / Hobbyrum/Pannrum

Missfärgningar noterades mot ytterhörnet. Detta bedöms främst som en estetiskt brist.
