Besiktningssprotokoll

Anticimex Försäkringsbesiktning i samarbete med Fastighetsbyrån

| Fastighetsadress: Asphagsvägen 6 | |

| Besiktningdatum: 2024-09-10 | Protokollnummer: 68519054 |

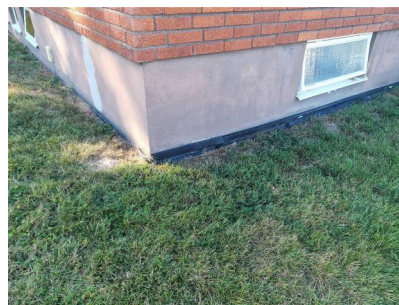
Utvändigt fuktskydd ligger oskyddat ovan mark.

Risk finns att det utvändiga fuktskyddet skadas och funktionen försämras.

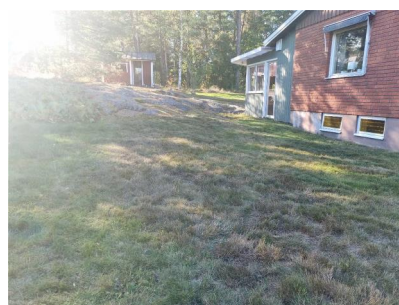
Marken lutar delvis mot huset.

Detta innebär en ökad fuktbelastning mot grunden vilket i sin tur kan orsaka fuktskador i huset.

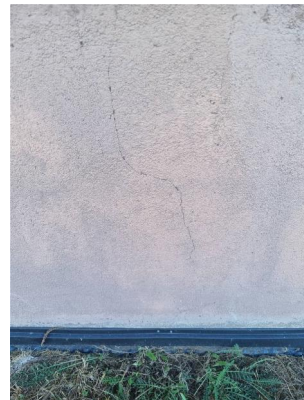
Sprickor finns i sockel.

Dessa bedöms inte ha lett till bakomliggande skador.

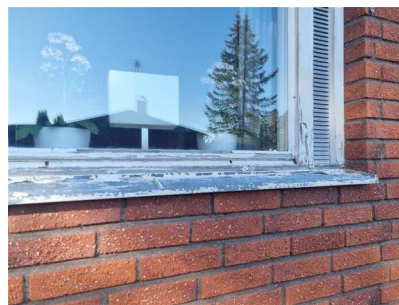
Kitt/-färgsläpp finns från fönster.

Detta medför ökad risk för fuktskador.

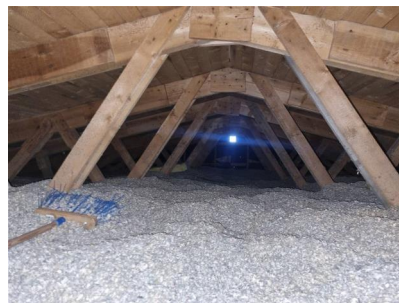
👉 Vindsutrymmet saknar landgångar.

Vindsutrymmet kunde inte besiktas i sin helhet eftersom landgångar saknas.

Vi rekommenderar en kompletterande besiktning när landgång monterats.

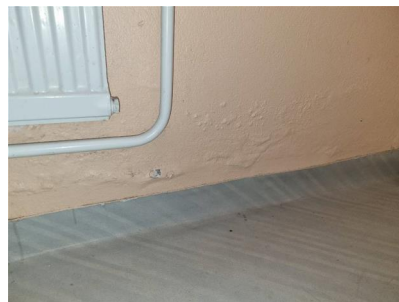
I källaren så noterades jag att det förekommer puts och färgsläpp på ytterväggarna. Detta indikerar att det utvändiga fuktskyddet in fungera tillfredställande längre. Så beroende på hur man tänker sig att använda källarplanet så kan det vara tid för en om dränering.

Puts- och färgsläpp finns på källarväggar.

Puts- och färg som släppt från underlaget invändigt på källarytterväggarna är ett tecken på att källarens utvändiga fuktskydd inte längre fungerar tillfredsställande.

För att åtgärda detta måste källarens utvändiga fuktskydd förbättras. Läs Anticimex faktablad om källare för tips och råd.

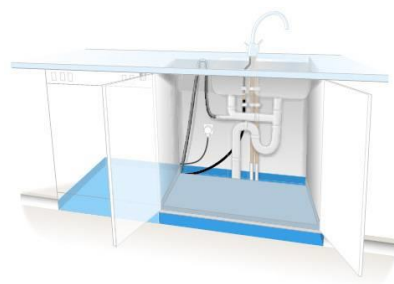
Fuktskydd saknas i diskbänksskåp samt under kyl och frys.

Utan fuktskydd är det svårt att upptäcka läckage från rörledningar. Vatten kan då tränga in i omkringliggande konstruktioner och orsaka fuktskador.

För att upptäcka eventuella läckage, installera ett fuktskydd.

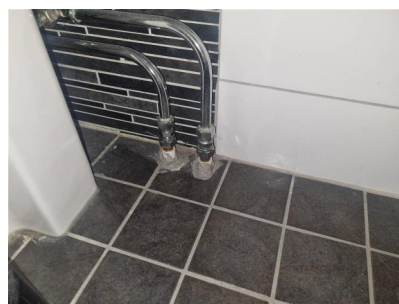
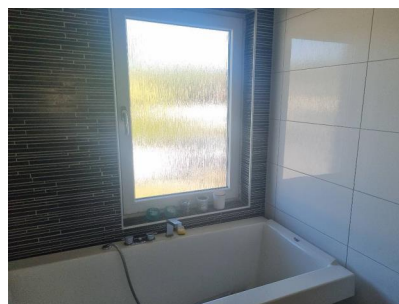
Rörgenomföring finns i golv.

Rörgenomföringar i golvet medför en ökad risk för att vatten tränger ner i omkringliggande konstruktioner och orsakar fuktskador.

Duschen är placerad nära ett fönster.

Duschens placering i våtutrymmet utgör en risk för fuktskador i fönster- och väggkonstruktionen.

För att minska risken för fuktskador på fönster och väggkonstruktion rekommenderas att man skyddar fönstret mot vattenbegjutning.

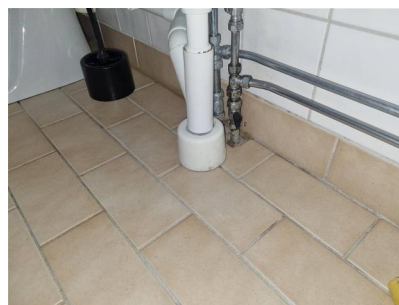
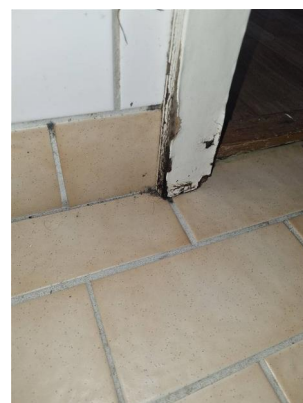
Rör genomföring finns i golv.
Dörrfoder är fuktskadad.

Rör genomföringar i golvet medför en ökad risk för att vatten tränger ner i omkringliggande konstruktioner och orsakar fuktskador.

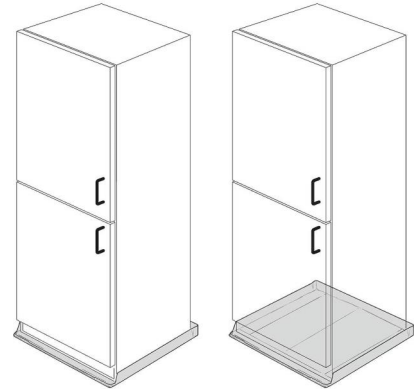
Fuktskydd saknas i diskbänksskåp samt under kyl och frys.

Utan fuktskydd är det svårt att upptäcka läckage från rörledningar. Vatten kan då tränga in i omkringliggande konstruktioner och orsaka fuktskador.

För att upptäcka eventuella läckage, installera ett fuktskydd.
