# Besiktningssprotokoll

Anticimex Försäkringsbesiktning i samarbete med Fastighetsbyrån

Fastighetsbeteckning: Röinge 2:7	
Fastighetsadress: Röinge Lillgården 324	
Postnummer: 305 94	Ort: Halmstad

Besiktningdatum: 2024-08-23	Protokollnummer: 68468965
Temperatur: 17 °C	Väderlek: Mulet
Tekniker: Bengt Olsson	
E-post: bengt.olsson@anticimex.se	
Kontor: Halmstad	
Närvarande: Fastighetsägare

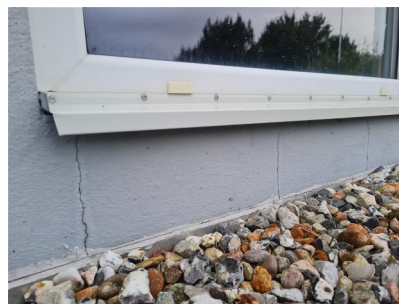
### Utvändigt / Sockel

Lokala sprickbildningar finns i sockelputsens.

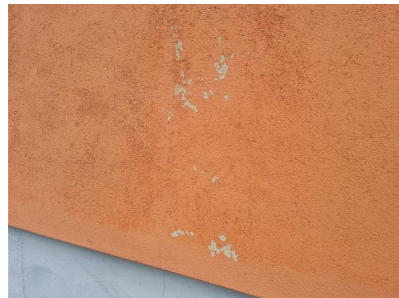
### Utvändigt / Fasad

Lokala färgsläpp finns från fasadputsens vid husets sida mot söder.

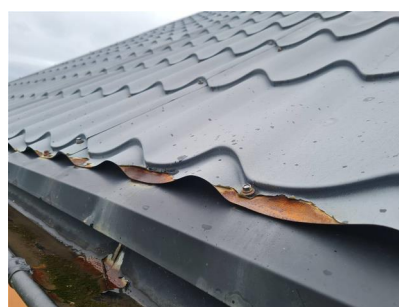
### Utvändigt / Tak

Takplåten är rostig längst ner vid takfoten på takets sida mot söder.

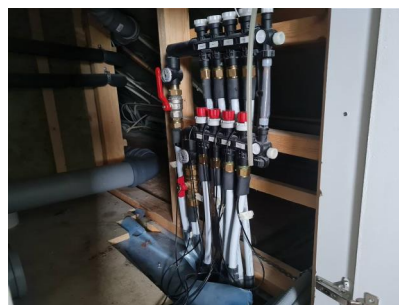
### Utvändigt / Sidovind mot norr

I utrymmet finns golvvärmecentralen till ovanvåningen. Denna saknar vattentät botten samt en dräneringsledning.

En golvvärmecentral ska ha en vattentät botten och vara försedd med en dräneringsledning. När detta saknas finns en ökad risk för att ett eventuellt läckage inte upptäcks i tid, vilket kan leda till fuktskador i omkringliggande konstruktioner.

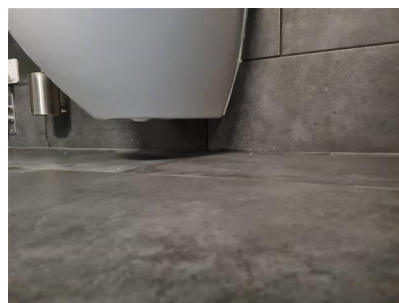
### Entréplan / Dusch/wc

Det finns ingen dräneringsöppning i golv-/väggvinkeln vid wc-stolens inbyggda vattenbehållare.

Avsaknad av en dräneringsöppning innebär ökad risk för fuktskador vid läckage från vattenbehållaren/ledningarna bakom väggen.

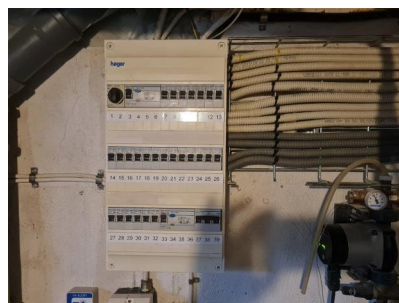
### Källarplan / Pannrum/apparatrum

Gruppförteckning över elcentralen saknas.

"Gruppförteckning" är en lista som ska vara placerad vid elcentralen. Den visar vilka säkringar som är anslutna till vilka armaturer, vägguttag och apparater. Den är också till för att underlätta vid felsökning och elarbeten.

Kontakta en elektriker för att upprätta en gruppförteckning som placeras i närheten av elcentralen.
