Kassaboken 3

Krassegången 20

Uppdragsnummer	B4422
Besiktningsdatum	2024-09-11
Besiktningföretag	OBM Besiktning Väst AB
Besiktningförrättare	Magnus Henriksson
Närvarande	Db delägare och mäklaren
Giltig till och med	2025-09-11

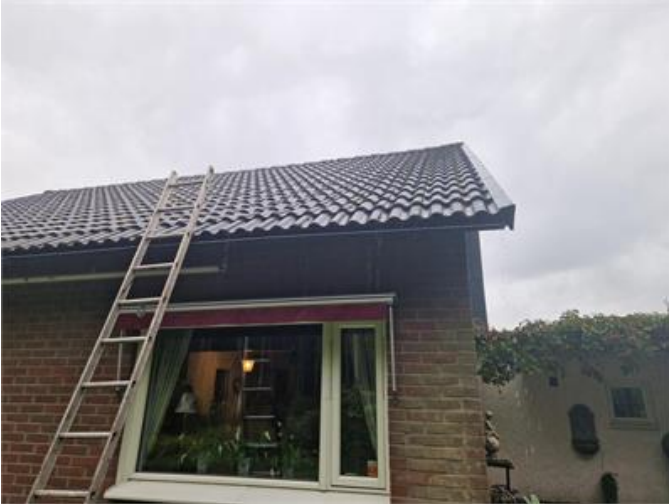
Vy på yttertak

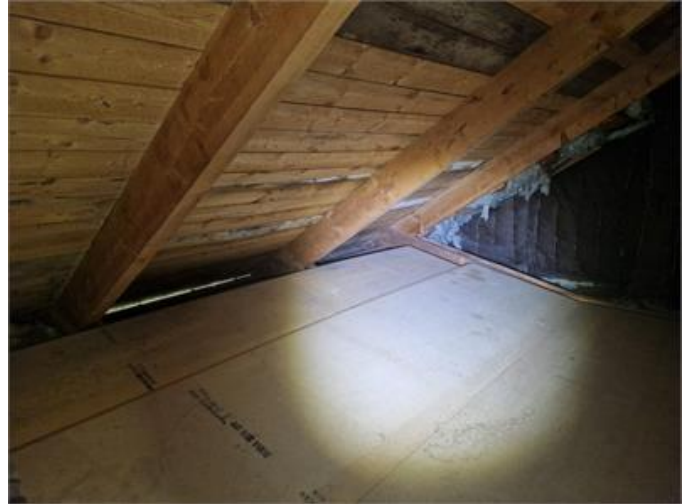
Vind: Det noterades lokal fukt/mikrobiell påväxt på underlagstaket, det rekommenderas en fortsatt teknisk utredning för att kontrollera orsaken till och omfattningen av detta.

Spår av fukt och mikrobiell påväxt på underlagstaket

Områden med missfärgning kan ritas av i ytterkant som referens för att se om området ökar/växer

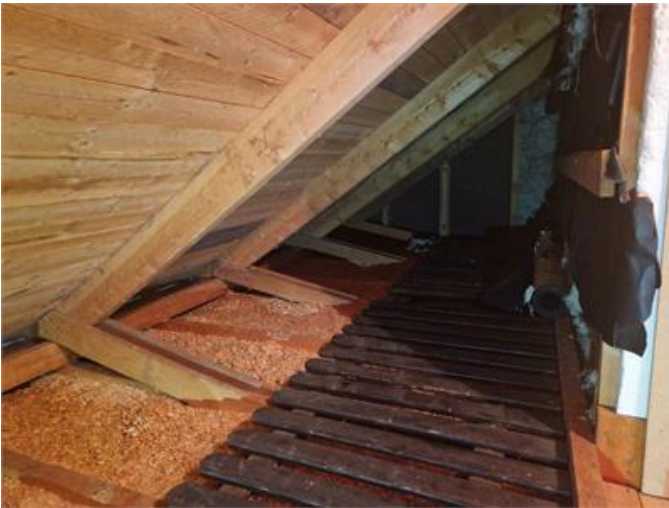
Vy på sidovind
