Besiktningssprotokoll

Anticimex Försäkringsbesiktning i samarbete med Fastighetsbyrån

Fastighetsbeteckning: Kartstället 12	
Fastighetsadress: Rosendalsvägen 18E	
Postnummer: 153 60	Ort: Mölnbo

Besiktningdatum: 2024-09-16	Protokollnummer: 68533406
Temperatur: 15 °C	Väderlek: Halvklart
Tekniker: Jonnie Loberg	
E-post: Jonnie.Loberg@anticimex.se	
Kontor: Stockholm Syd	
Närvarande: Representant för fastighetsägare. Jonnie Loberg, Anticimex. 072-1453934.

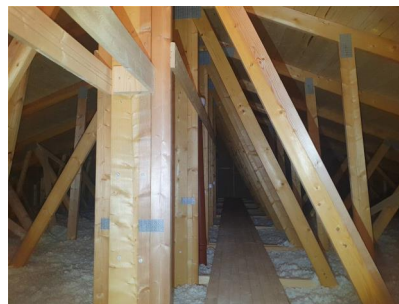
- ✓ -Vid kontroll av vinden uppmättes fuktvärden under kritisk fuktnivå för mikrobiell tillväxt och en normal lukt upplevdes. Fuktkvoten i underlagstak/takbjälkar uppmättes vid besiktningstillfället till ca 9%Fk. Det finns risk för mikrobiell tillväxt om den relativa fuktigheten (RF) i den omgivande luften är över 75 %. I furuvirke motsvarar det en fuktkvot (FK) på 17 %.

Översiktsbild vind.

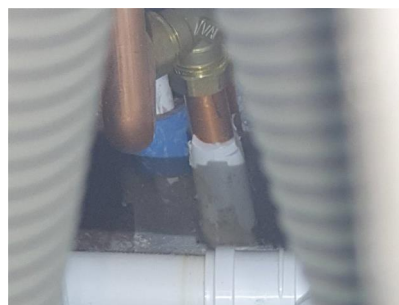
-Genomföringshylsor samt uppvik av tätskikt mot dessa ej synliga vid rörgenomföringar i golv från frånluftsvärmepump.

Om detta saknas eller är felaktigt monterat kan det innebära en ökad risk för fuktrelaterade skador i omkringliggande konstruktioner.

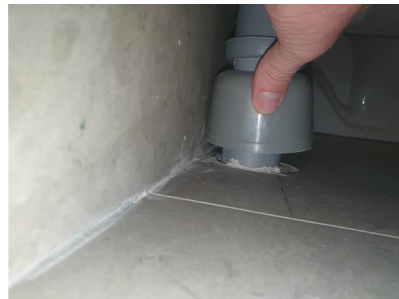
-Avloppsstos har ett felaktigt avstånd från vägg.

Detta kan innebära att tätskiktet inte har kunnat anslutas korrekt mot avloppsstosen, vilket i sin tur kan innebära en ökad risk för fuktrelaterade skador i omkringliggande konstruktioner.

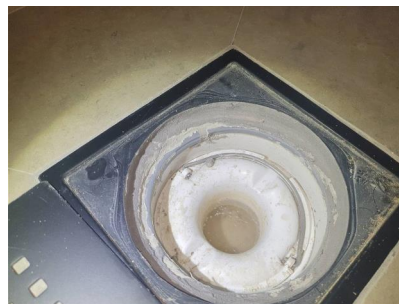
-Golvsbrunnens tätskiktanslutning är ej besiktningsbar pga puts/bruk.
