**Fastighetsuppgifter**

Västra Sälen 5:514

Söderåsvägen 1

Uppdragsnummer	WA5230
Besiktningsdatum	2024-09-12
Besiktningföretag	OBM Besiktning i Dalarna AB
Besiktningförrättare	Tomas Myrbråten
Närvarande	Ingen närvarade
Giltig till och med	2025-09-12

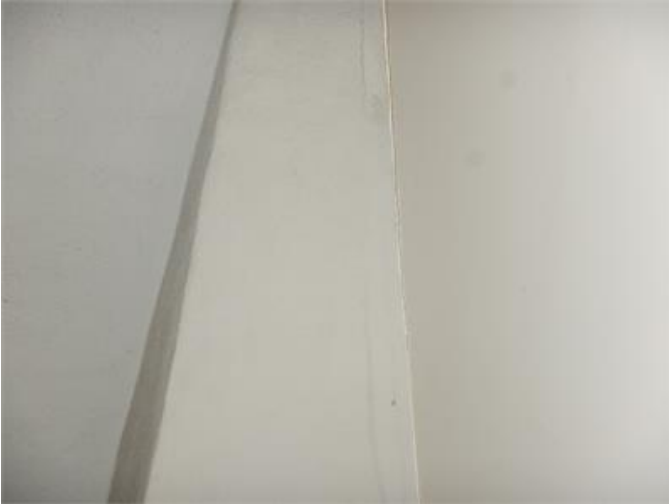
Rinnmärken på murstock.

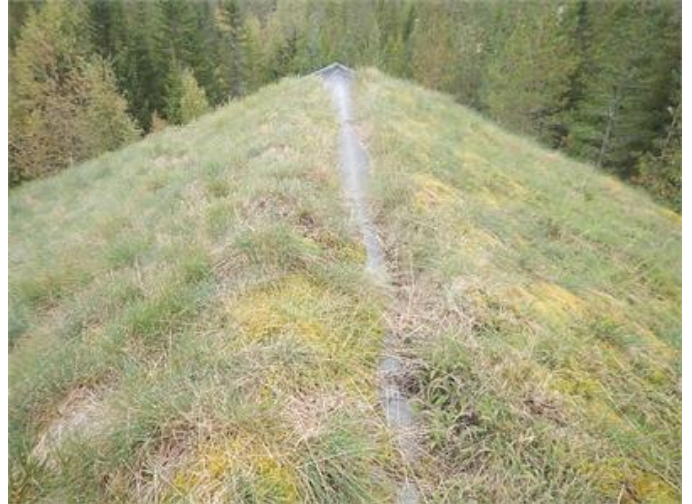
Grästak som bör kompletteras.
