# Besiktningssprotokoll

Anticimex Försäkringsbesiktning i samarbete med Fastighetsbyrån

Fastighetsbeteckning: Pepparroten 2	
Fastighetsadress: Pökängsgatan 3	
Postnummer: 54334	Ort: Tibro

Besiktningdatum: 2024-09-16	Protokollnummer: 68526080
Temperatur: 8 °C	Väderlek: Klart
Tekniker: José Selin	
E-post: jose.selin@anticimex.se	
Kontor: Skövde	
Närvarande: Fastighetsägaren samt Anticimex besiktningstekniker José Selin

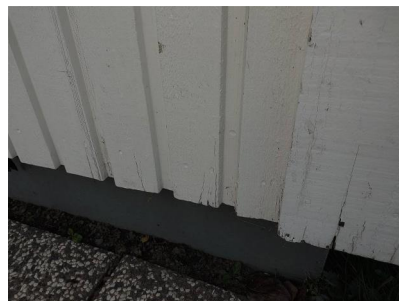
Fasadpanelen är i behov av målning/underhåll.

För att öka livslängden på fasadbeklädnaden rekommenderas målning och underhåll.

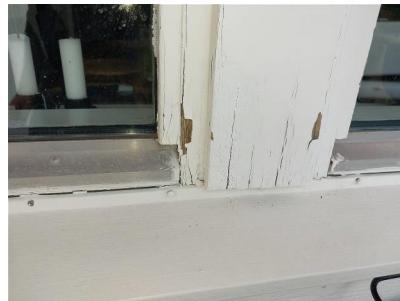
Fönster är i behov av målning/underhåll.

Fönsterbågar och fönsterkarmar där målningsbehov finns riskerar att få fukt- och rötskador på grund av sämre vattenavvisande förmåga.

För att öka livslängden på fönster rekommenderas målning och underhåll.

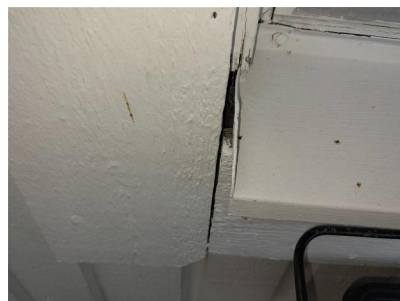
Fönsterbleck är otäta vid infästningar.

Eftersom fönsterblecken är otäta finns risk att vatten rinner in i väggen vilket i sin tur kan leda till fuktskador i väggkonstruktionen.

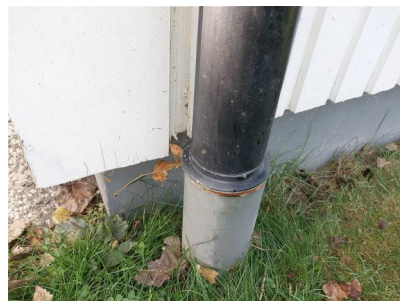
Lövsilar finns inte.

När det saknas lövsilar så finns det risk att det blir stopp i dagvattenledningen.

För att hindra stopp i dagvattenledningar rekommenderas komplettering av lövsilar.

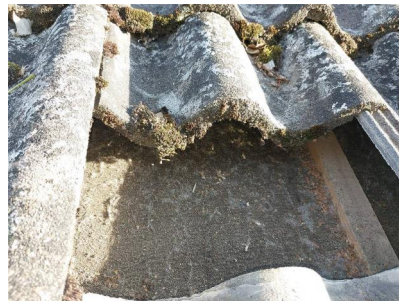
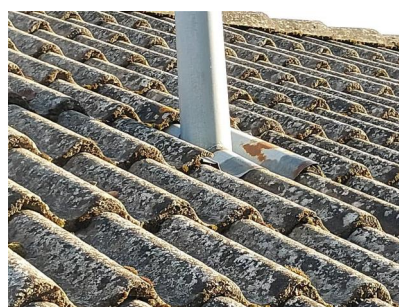
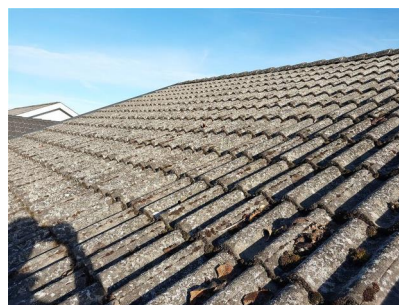
Yttertaket är äldre och har rostangripna plåtdetaljer. Mossa finns på pannorna.

Takpannor, plåtdetaljer och underlagspapp har enligt vår bedömning en begränsad livslängd. Eftersom husets taktäckning är äldre har det ett minskat motstånd mot vatteninträngning. Detta i sin tur kan leda till fuktskador på träläkt och vidare ner i underliggande konstruktioner.

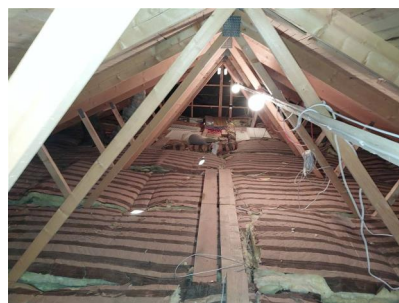
Vid kontroll av vinden uppmättes fuktvärden under kritisk fuktnivå för mikrobiell tillväxt och en normal lukt upplevdes. Fuktkvoten i underlagstak/takbjälkar uppmättes till <8%. Risk för mikrobiell påväxt börjar vid 17%.

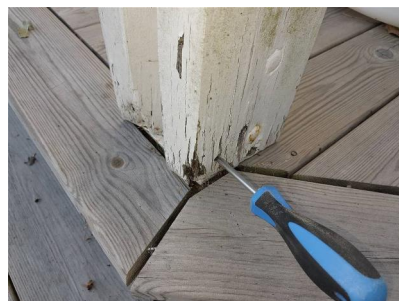
Mindre rötskada noteras på stolparnas nederdel.

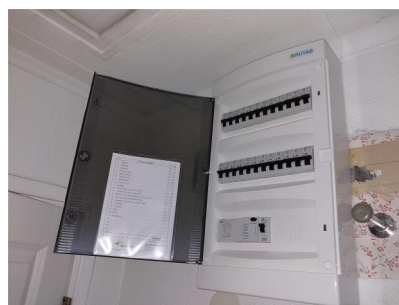
El-centralen har jordfelsbrytare och gruppfortäckning.

Jordfelsbrytare finns installerad vid elcentralen.

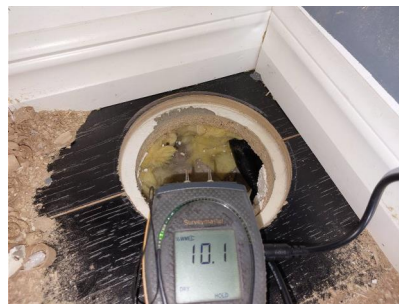
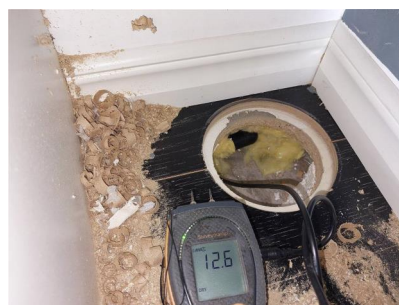
Vid kontroll av konstruktion uppmättes fuktvärden under kritisk nivå för mikrobiell tillväxt och normal lukt upplevdes.

Grundläggningen består av en betongplatta på mark utan underliggande isolering och med en flytande golvspånskiva på en cellplastisolering, under cellplasten ligger det en plastfolie. På golvspånskivan ligger det en äldre linoleummatta, underlagsfoam och laminatgolv.

Fuktkvoten uppmättes till 10% i ytterväggssyll samt 13% i hjärtväggssyll.

Provhål togs i sovrum 1 där båda syllarna påträffades i samma provhål.

Flytande golvkonstruktion och eventuella väggssyllar riskerar att drabbas av fuktskador på grund av naturlig fuktpåverkan om fuktskyddet är bristfälligt utfört alternativt saknas. Fuktvandring kan ske från marken genom betongen till organiskt material genom så kallad kapillärsugning och diffusion, vilket kan leda till skador med lukt av mikrobiell karaktär. Om väggssyllarna är tryckimpregnerade kan även en kemisk lukt förekomma.

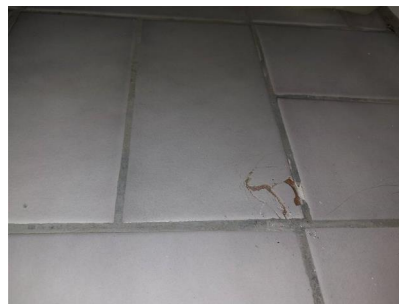
-Äldre yt/tätskikt.  
-Skador noteras på klinkerplattor.  
-Rör genomföringar finns i golv. (Godkänt vid tidpunkten badrummet gjordes)  
-Bom ljud i klinkerplattor noteras.  
Tröskel saknas/för låg.

Ovanstående noteringar innebär en ökad risk för fuktrelaterade skador.

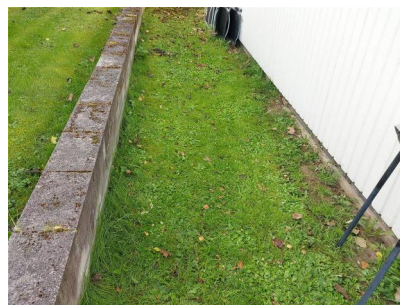
Marken lutar mot huset.

Detta innebär en ökad fuktbelastning mot grunden vilket i sin tur kan orsaka fuktskador i huset.

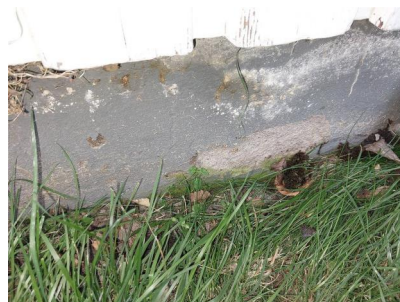
Putssläpp noteras på sockeln.

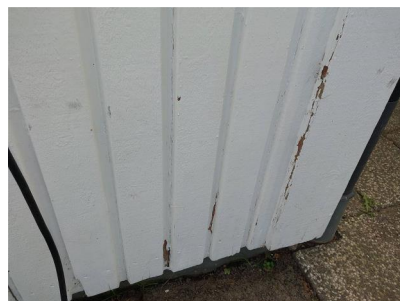
Fasadpanelen är i behov av måln/underhåll.  
För att öka livslängden på fasadbeklädnaden rekommenderas målning och underhåll.

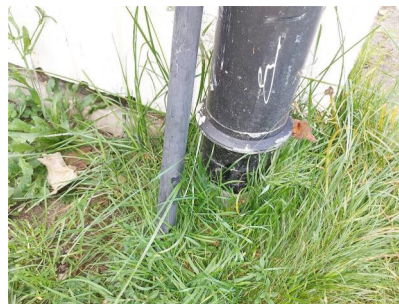
Lövsilar finns inte.

När det saknas lövsilar så finns det risk att det blir stopp i dagvattenledningen.

För att hindra stopp i dagvattenledningar rekommenderas komplettering av lövsilar.

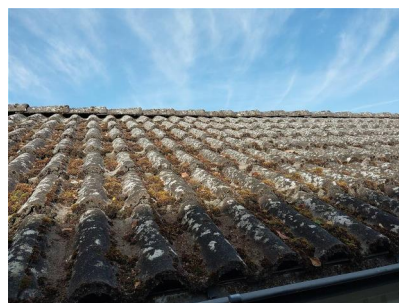
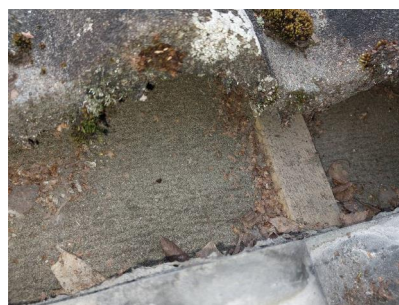
Yttertaket är äldre och mossbelagt.

Takpannor, plåtdetaljer och underlagspapp har enligt vår bedömning en begränsad livslängd. Eftersom husets taktäckning är äldre har det ett minskat motstånd mot vatteninträning. Detta i sin tur kan leda till fuktskador på träläkt och vidare ner i underliggande konstruktioner.

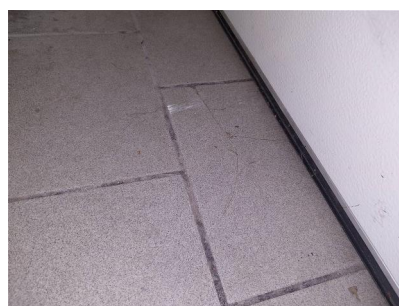
Skadade klinkerplattor samt bomljud i klinkers noterades.

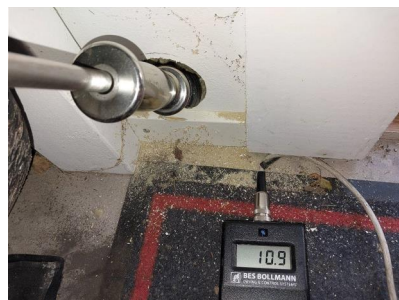
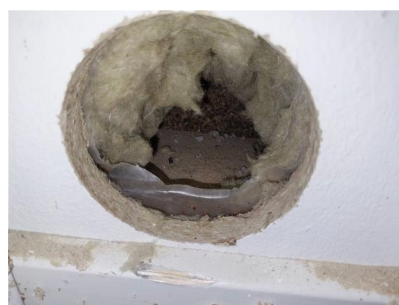
Vid kontroll av väggsvyllar uppmättes fuktvärden under kritisk nivå för mikrobiell tillväxt och normal lukt upplevdes.

Fuktkvoten uppmättes på ovankant av syllen till 11%. Gränsvärdet går vid 17%.

Väggen är uppbyggd av: spånskiva, plastfolie, regel, mineralull, asfaltsboard samt ytterpanel.
