Besiktningssprotokoll

Fastighetsbeteckning: Tillinge-Hummelsta 1:110	
Fastighetsadress: Älgvägen 24	
Postnummer: 745 71	Ort: Enköping

Besiktningdatum: 2024-09-13	Protokollnummer: 68502901
Temperatur: 17 °C	Väderlek: Sol
Tekniker: Niklas Enblom	
E-post: niklas.enblom@Anticimex.se	
Kontor: Västerås	
Närvarande: Fastighetsägare

Försäkringsbesiktning

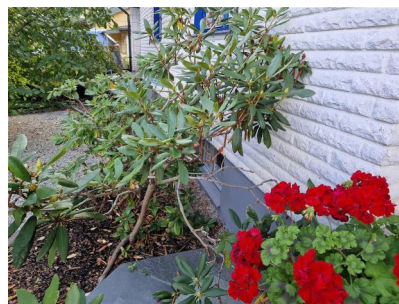
Utvändigt / Markförhållanden

Växter finns i anslutning till grundmur.

Området närmast huset rekommenderas att vara fritt från växtlighet.

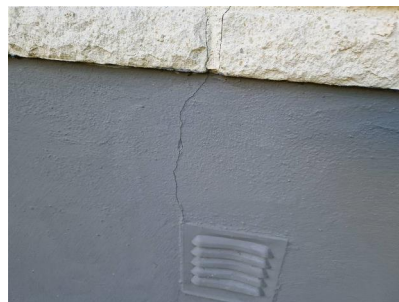
Utvändigt / Sockel

Sprickor finns i sockel.

Dessa bedöms inte ha lett till bakomliggande skador.

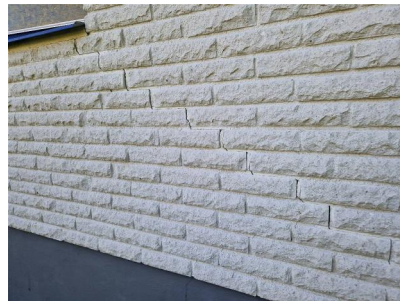
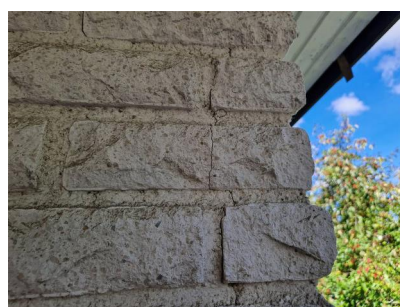
Utvändigt / Fasad

Mindre spricka/sprickor förekommer i tegelfasad.

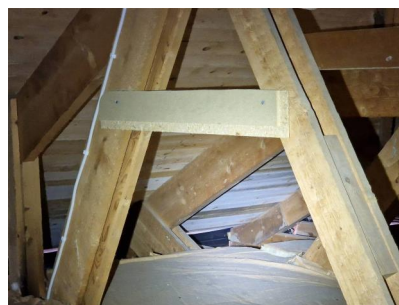
Utvändigt / Vind

Vid kontroll av vinden uppmättes fuktvärden under kritisk fuktnivå för mikrobiell tillväxt och en normal lukt upplevdes. Mindre mängd mikrobiell påväxt noterades på underlagstak lokalt i vissa hörn. Håll under uppsikt.

Fuktkvoten i underlagstak/takbjälkar uppmättes till 9 %.

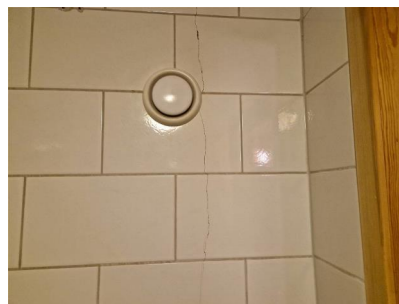
Källarplan / Relax rum

Våtutrymmet har äldre yt-/tätskikt.
- Spricka förekommer i kakel på vägg.
- Tätskikt finns ej i golvbrunn.

Eftersom funktionen, som innebär att ytskiktet/tätskiktet ska vara vattentätt, kan vara nedsatt finns en ökad risk att vatten tränger igenom ytskiktet/tätskiktet med vattensador i omringliggande konstruktioner som följd.

Normala fuktvärden indikerades mot klinker/kakel.
