Södra Dye 1:60

Fyrvägen 10

Uppdragsnummer	SM23310
Besiktningdatum	2024-09-16
Besiktningföretag	OBM i Karlstad AB
Besiktningförrättare	Marcus Atterstad
Närvarande	Säljare
Giltig till och med	2025-09-16

Byggnadsbeskrivning  
1-planshus med kryppgrund

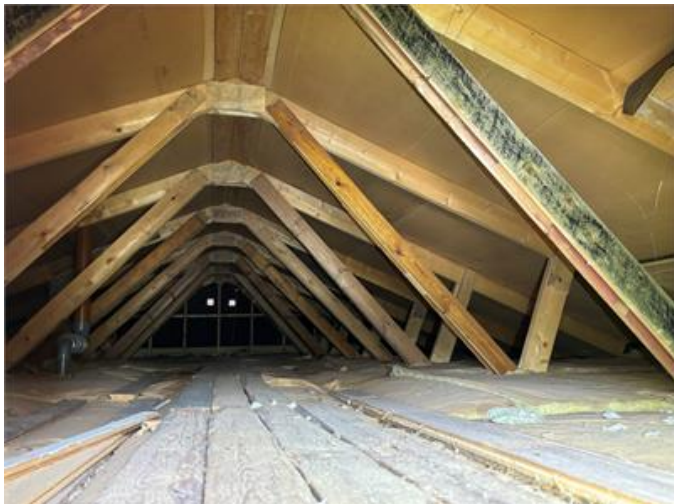
Besiktningresultat					
Bedömningsskala: 1 = Utan anmärkning, 2 = Påpekande, 3 = Bör åtgärdas, 4 = Ej besiktningsbart					
Byggnadsdel	1	2	3	4	Anmärkning
Nockvind 1		X			Mikrobiell påväxt förekommer i begränsad omfattning, vilket bör kontrolleras regelbundet så att skadorna inte förvärras.
		X			Kemiskt behandlat virke förekommer.
		X			Vinden besiktigades från lucka pga landgång saknas.
Nockvind 2		X			Vinden är ej besiktningsbar pga tillträdesväg otillgänglig.
Invändigt					
Loft					
Sovrum 1		X			Tilluftsventil saknas.
Entré Plan					
Hall		X			Klinkers förekommer på träbjälklag, vilket medför risk för sprickbildning, se därför info på protokollets sista sida pos. 13.
		X			Bomljud förekommer delvis på klinkergolv.
WC/Dusch		X			Utrymmet har äldre standard och den tekniska livslängden är passerad, kommande renoveringsbehov.
		X			Hela golvet lutar ej mot golvbrunn.
		X			Olämplig placering av rörgenomföringar, vilket ökar risken för fuktskador.

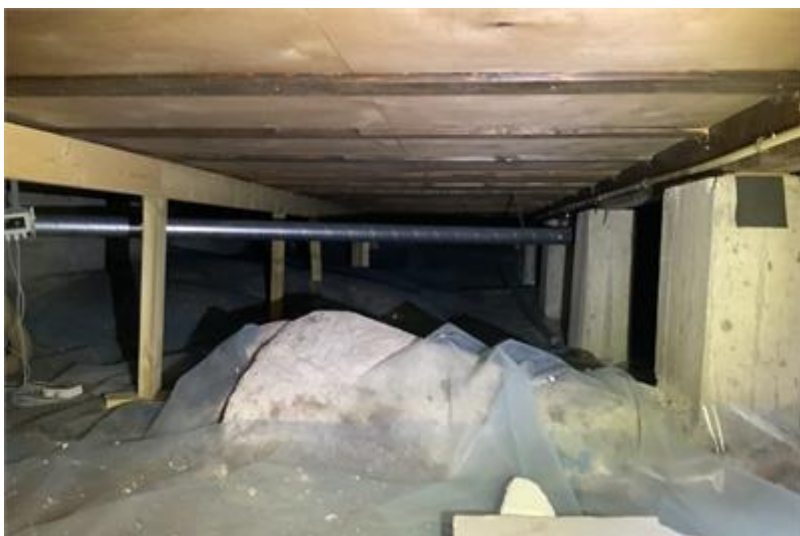
Byggnadsdel	Krypgrund
Konstruktionsdel	Blindbotten
Konstruktionsuppbyggnad	Krypgrund

Fuktkvoten uppmättes i blindbotten till mellan 12-14% FK. Mätvärdet är under gränsvärdet för mikrobiell påväxt.

Kemiskt behandlat virke förekommer.

Det kritiska gränsvärdet för mikrobiell tillväxt brukar anges till ca17% fuktkvot (FK).
