Besiktningssprotokoll

Anticimex Försäkringsbesiktning i samarbete med Fastighetsbyrån

Fastighetsbeteckning: Valhall 12	
Fastighetsadress: Magasinsvägen 19	
Postnummer: 681 53	Ort: Kristinehamn

Besiktningdatum: 2024-09-16	Protokollnummer: 68503836
Temperatur: 16 °C	Väderlek: Halvklart
Tekniker: Axel Guldmar	
E-post: axel.guldmar@anticimex.se	
Kontor: Karlstad	
Närvarande: Fastighetsägare Axel Guldmar: Besiktningssman Anticimex

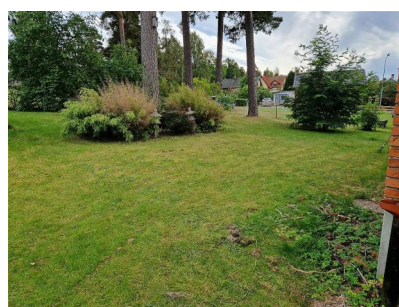
Utvändigt / Markförhållanden

Marken lutar mot huset lokalt.

Detta innebär en ökad fuktbelastning mot grunden vilket i sin tur kan orsaka fuktskador i huset.

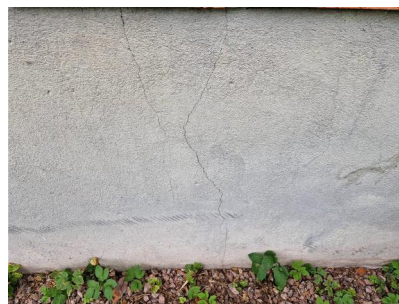
Utvändigt / Sockel

Mindre sprickor noterades på sockel.

Dessa bedöms inte ha lett till bakomliggande skador.

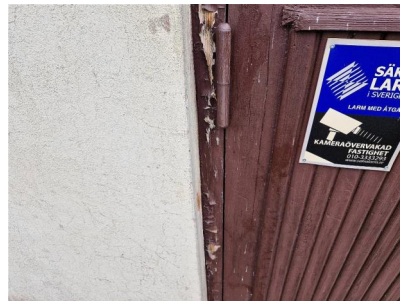
Utvändigt / Dörrar

Garageport är i behov av målning/underhåll.

Dörrar där målningsbehov finns riskerar att få fukt- och rötskador på grund av sämre vattenavvisande förmåga.

För att öka livslängden på dörr rekommenderas målning och underhåll.

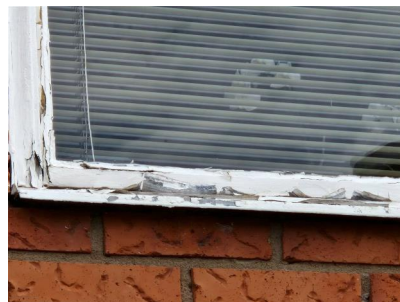
Utvändigt / Fönster

Fönster är i behov av målning/underhåll.

Fönsterbågar och fönsterkarmar där målningsbehov finns riskerar att få fukt- och rötskador på grund av sämre vattenavvisande förmåga.

För att öka livslängden på fönster rekommenderas målning och underhåll.

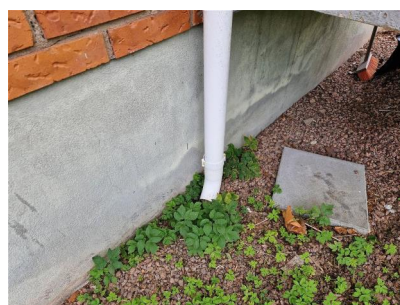
Utvändigt / Hängrännor / Stuprör

Stuprör avslutas nära husliv lokalt.

Stuprör som avslutas intill husliv (ovan mark) kan medföra en ökad fuktbelastning på grundmur/sockel med fuktrelaterade skador som följd.

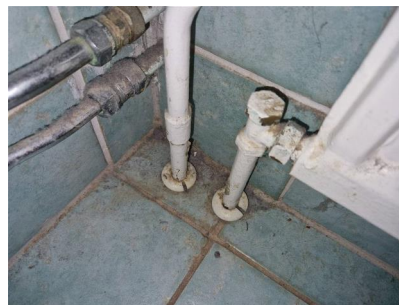
Entréplan / Duschrum

- ⚠ • Rör genomföring finns i golv.

Rör genomföringar i golvet medför en ökad risk för att vatten tränger ner i omkringliggande konstruktioner och orsakar fuktskador.

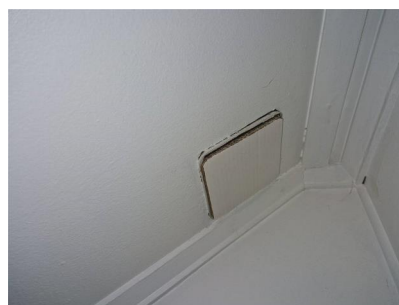
Övre plan / Toalett

- ✎ • Takventil är igensatt.
Öppna upp ventil för att möjliggöra frånluft.

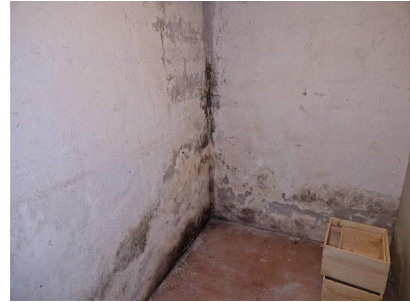
Källarplan / Allmänt

- Lokala puts- och färgsläpp samt mikrobiell påväxt finns på källarväggar.
- Källarens utvändiga fuktskydd (dränering) är äldre.

Puts- och färg som släppt från underlaget invändigt på källarytterväggarna är ett tecken på att källarens utvändiga fuktskydd inte längre fungerar tillfredsställande.

Det finns olika lösningar till detta beroende på källarens framtida användningsområde och vilka förväntningar som ställs på utrymmet. Det rekommenderas att man utför en fördjupad undersökning för att ta reda på orsaken till och omfattningen av detta för att sedan fastslå vilken lösning som passar bäst för just erat ändamål. Kontakta gärna besiktningsmannen för mer information om husets källare.

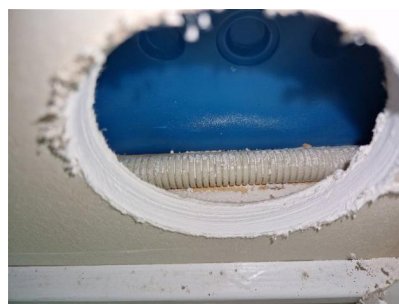
Källarplan / Sovrum

- Golvkonstruktionen ligger dikt an betongplattan.

Risk för mikrobiella skador (angrepp av mikroorganismer) finns om fuktigheten är hög i konstruktionen och om det finns organiskt material kvar på betongplattan. Detta kan i sin tur leda till att mikrobiell lukt sprids till boendemiljön.

- Vid kontroll av väggkonstruktion uppmättes fuktvärden under kritisk nivå för mikrobiell tillväxt och normal lukt upplevdes.

Fuktkvoten uppmättes till 11 % i träregel och en normal lukt kunde kännas i golv/vägg vinkel.

Befintlig påreglad vägg och eventuella väggsyllar riskerar att drabbas av fuktskador på grund av naturlig fuktpåverkan. Detta i sin tur kan leda till mikrobiella skador (angrepp av mikroorganismer) som kan resultera i att mikrobiell lukt sprids till boendemiljön. Om regler/syllar är tryckimpregnerade kan även en kemisk lukt förekomma.

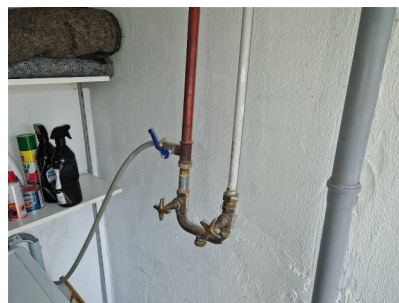
Källarplan / Tvättstuga

- Vattenrör är bristfälligt monterade.

Montera fast ordentligt.
