Besiktningssprotokoll

Anticimex Försäkringsbesiktning i samarbete med Fastighetsbyrån

Fastighetsbeteckning: Torpa 1:19	
Fastighetsadress: Visnum Lövtorp 2	
Postnummer: 681 92	Ort: Kristinehamn

Besiktningdatum: 2024-09-16	Protokollnummer: 68507879
Temperatur: 7 °C	Väderlek: Klart
Tekniker: Axel Guldmar	
E-post: axel.guldmar@anticimex.se	
Kontor: Karlstad	
Närvarande: Fastighetsägare Axel Guldmar: Besiktningssman Anticimex

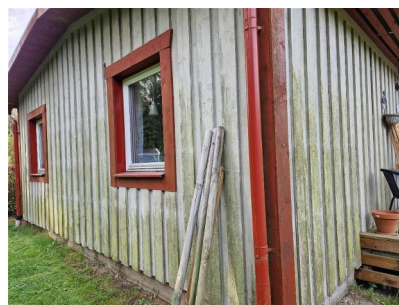
Utvändigt / Fasad

Fasadpanelen är i behov av målning/underhåll.

Fasadbeklädnad och träkonstruktioner där målningsbehov finns riskerar att få fukt- och rötskador på grund av sämre vattenavvisande förmåga. För att öka livslängden på fasadbeklädnaden rekommenderas målning och underhåll.

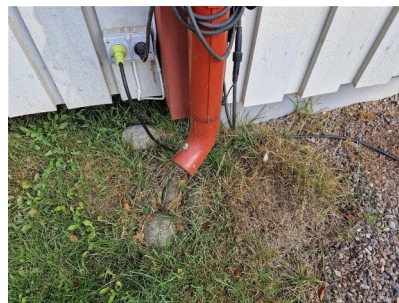
Utvändigt / Hängrännor / Stuprör

Stuprör avslutas nära husliv lokalt.

Stuprör som avslutas intill husliv (ovan mark) kan medföra en ökad fuktbelastning på grundmur/sockel med fuktrelaterade skador som följd.

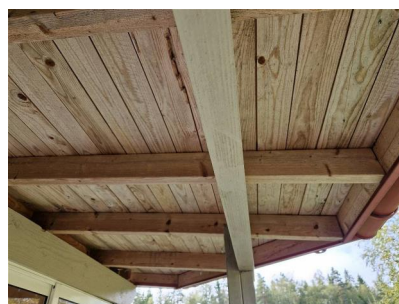
Utvändigt / Tak

Underlagstaket är i behov av målning/underhåll lokalt.

Träkonstruktioner där målningsbehov finns riskerar att få fukt- och rötskador på grund av sämre vattenavvisande förmåga. För att öka livslängden på underlagstaket rekommenderas målning och underhåll.

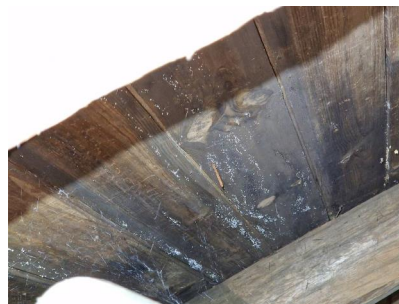
Utvändigt / Nockvind

- Vid kontroll av vinden från inspektionslucka har fuktvärden under kritisk fuktnivå för mikrobiell tillväxt uppmätts, dock finns mikrobiell påväxt på underlagstak.

Fuktkvoten i underlagstak/takbjälkar uppmättes till 15 %.

Den upptäckta mikrobiella påväxten på underlagstaket är ett tecken på att vinden har tillförts eller tillförs fukt inifrån bostaden. Observera att besiktning av bostadens ventilationssystem inte har ingått i uppdraget.

För att komma tillrätta med detta kan fuktillförseln inifrån bostaden behöva minskas. Det kan göras genom att ventilationen i bostaden förbättras samt att eventuella otätheter i vindsbjälklaget (tak-/väggvinklar, taklucka med mera) tätas. Läs Anticimex faktablad om oppvärmda vindsutrymmen för tips och råd.

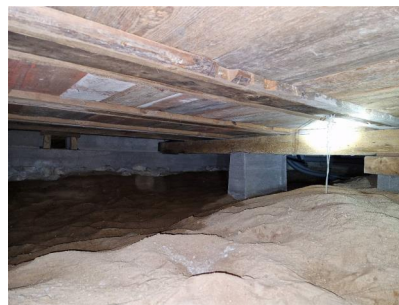
Utvändigt / Krypgrund under originalbyggnad

- Vid kontroll av konstruktion i krypgrund noterades fuktvärden över kritisk fuktnivå, det förekommer lokal, mindre mikrobiell påväxt och avvikande lukt.
- Markplast saknas.

De höga fuktvärdena, den mikrobiella påväxten och den avvikande lukten innebär att grundens klimat under delar av året är för fuktigt. Detta kan i förlängningen leda till rötskador i konstruktionen och att dofter når boende. För att undvika detta så måste krypgrundens klimat bli torrare. Fuktkvoten uppmättes till 20-24 %.

Läs Anticimex faktablad om uteluftsventilerade krypgrunder för tips och råd.

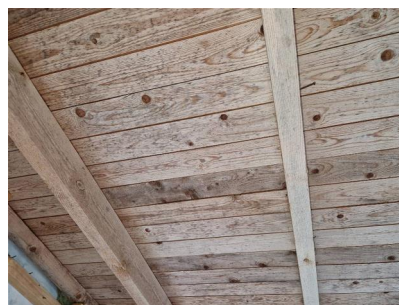
Utvändigt / Uterum

Mindre missfärgningar noterades i innertak.

Detta bedöms inte finnas någon bakomliggande skada.

Detta bedöms som en mindre brist.

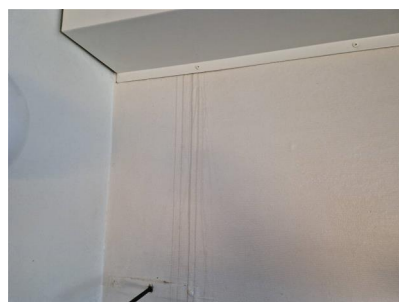
- Rinmärken noterades på murstock.

Detta skall enligt uppgift ha uppkommit pga fett från tidigare numera utbytt köksfläkt.

Detta bedöms som en mindre brist.

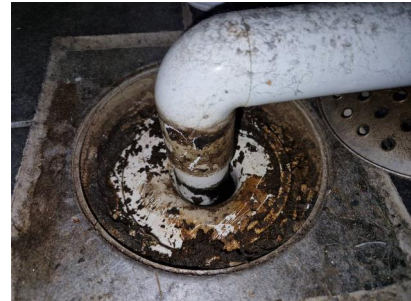
Entréplan / Groventré/Tvättstuga

- Klämring finns inte i golvbrunn.

Avsaknad av klämring i golvbrunn medför att vatten kan tränga ner i omkringliggande konstruktioner med fuktskador som följd. Detta kan i sin tur leda till mikrobiella skador (angrepp av mikroorganismer).
