Besiktningssprotokoll

Anticimex Försäkringsbesiktning i samarbete med Fastighetsbyrån

Fastighetsbeteckning: Kvarnsveden 3:216	
Fastighetsadress: Nordanbäcksgatan 18	
Postnummer: 784 66	Ort: Borlänge

Försäkringsbesiktning

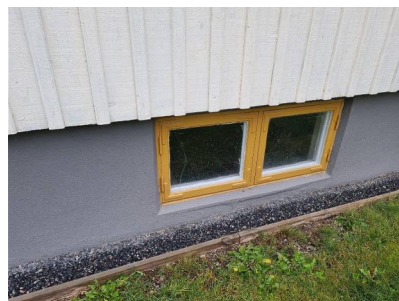
Spricka noterades i källarfönster.

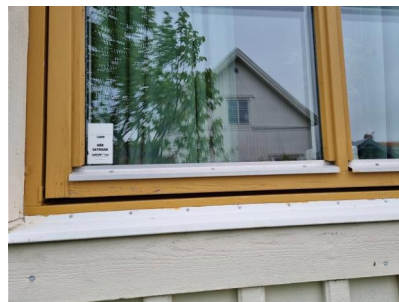
I övrigt vanligt underhållsbehov, mindre (färgsläpp, torrsprickor).

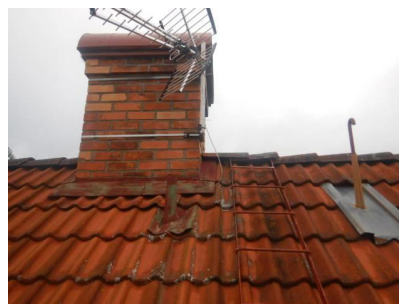
Äldre plåtdetaljer på yttertaket är inte utbytta i samband med takreningen.

Detta kan leda till fuktskador i bakomliggande konstruktioner.

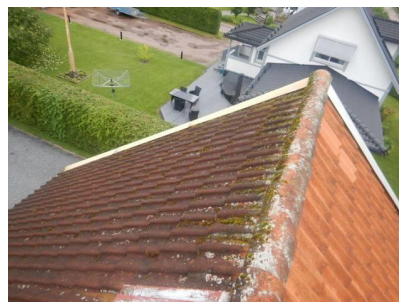
Mindre mosspåväxt noterades (rensa).

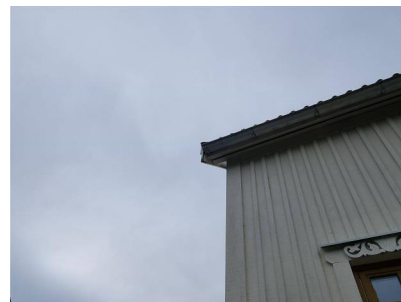
Mindre färgsläpp och rötskador noterades i vindskivor.

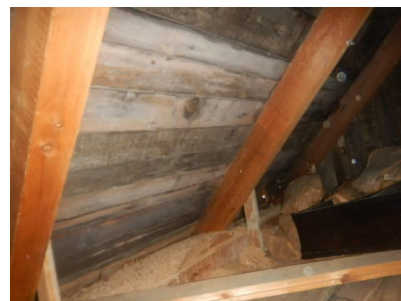
Vid kontroll av vinden har fuktvärden under kritisk fuktnivå för mikrobiell tillväxt uppmätts, dock finns mikrobiell påväxt på underlagstak. Vinden är endast besiktad nedanför luckan p.g.a. trångt utrymme vid murstocken.

Fuktkvoten i underlagstak/takbjälkar uppmättes till 9 %.

Den upptäckta mikrobiella påväxten på underlagstaket är ett tecken på att vinden har tillförts eller tillförs fukt inifrån bostaden. Observera att besiktning av bostadens ventilationssystem inte har ingått i uppdraget.

För att komma tillrätta med detta kan fukttillförseln inifrån bostaden behöva minskas. Det kan göras genom att ventilationen i bostaden förbättras samt att eventuella otätheter i vindsbjälklaget (tak-/väggvinklar, taklucka med mera) tätas. Läs Anticimex faktablad om uppvärmda vindsutrymmen för tips och råd.

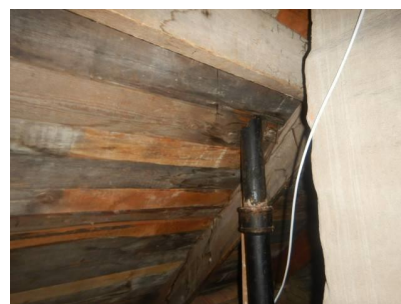
Mindre fuktfläckar noterades vid avluftningsrör. Torrt vid besiktning.

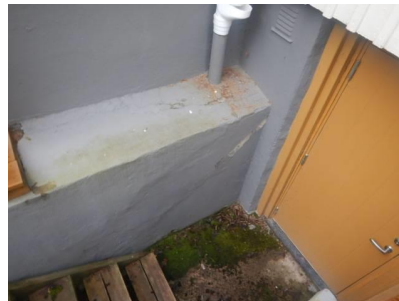
Sprickor och putssläpp noterades i stödmuren.

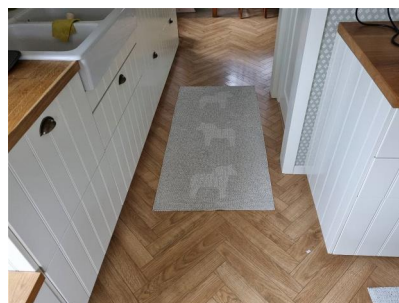
- ✎ Svikt och knarr noterades i golv.

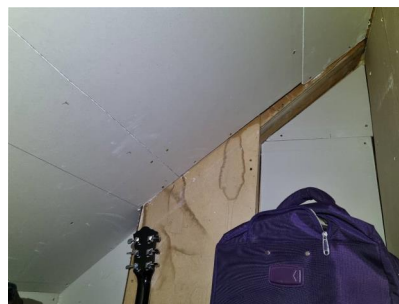
Fuktbläckar noterades på slits. Torrt vid besiktning.

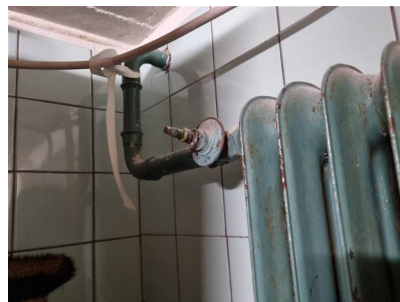
Mindre droppläckage noterades vid termostat på radiator. Bör åtgärdas.
