Besiktningssprotokoll

Anticimex Försäkringsbesiktning i samarbete med Fastighetsbyrån

Fastighetsbeteckning: Ellipsen 3	
Fastighetsadress: Gyllensvärdsgatan 12	
Postnummer: 302 35	Ort: Halmstad

Besiktningdatum: 2024-09-12	Protokollnummer: 68522184
Temperatur: 10 °C	Väderlek: Molnigt
Tekniker: Johan Dalsmark	
E-post: johan.dalsmark@Anticimex.se	
Kontor: Halmstad	
Närvarande: -

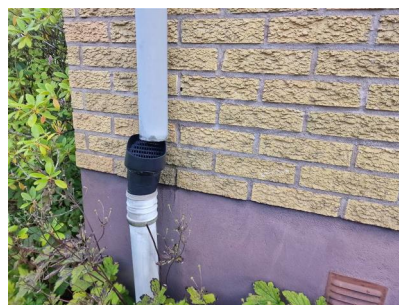
Utvändigt / Hängrännor / Stuprör

Stuprör är bitvis bristfälligt anslutet till markledning.

Stuprör som avslutas intill huset (ovan mark) kan medföra en ökad fuktbelastning på grundmur/sockel som i sin tur kan leda till fuktrelaterade skador.

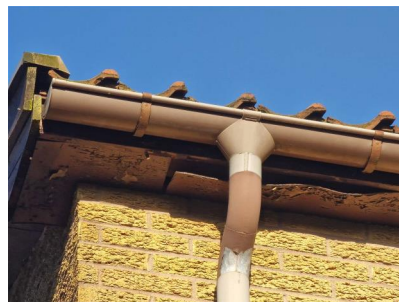
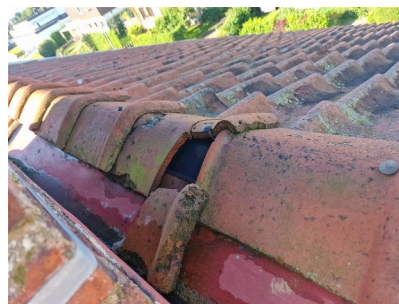
Utvändigt / Tak

Yttertaket är äldre.
Glipor noteras vid klädsel till takutsprånget.
Enstaka takpannor är kantstötta.
Trasig nockpanna noteras intill skorstenen.
Fogsläpp noteras från skorstenen.
Färgsläpp noteras från vindskivor.

Takpannor, plåtdetaljer och underlagspapp har enligt vår bedömning en begränsad livslängd. Eftersom husets taktäckning är äldre har det ett minskat motstånd mot vatteninträning. Detta i sin tur kan leda till fuktskador på träläkt och vidare ner i underliggande konstruktioner.

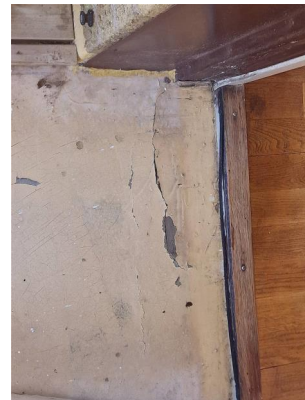
Utvändigt / Uteplats

Spricka noteras mot betonggolvet vid altandörren.

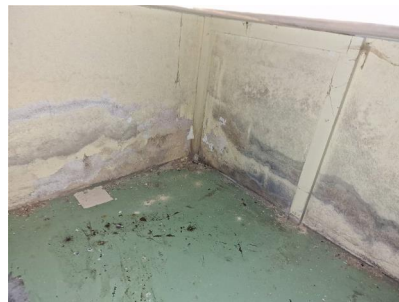
Källarplan / Matkällare 2

✎ Färgsläpp noteras från yttervägg mot nordväst.

Vid fuktindikering mot färgsläppen kunde inga förhöjda fuktindikationer påvisas.

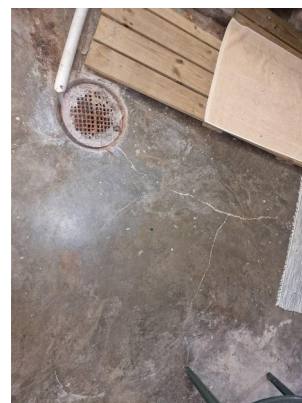
Källarplan / Duschrum

🔍 Skada noteras i betongplattan.

Det rekommenderas att kontakt tas med fackman för kontroll av orsak och omfattning samt för bedömning av eventuella åtgärder.

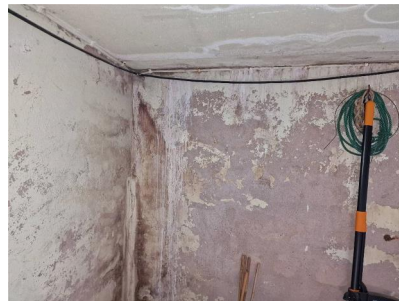
Källarplan / Rum mot söder

Färgsläpp och fuktfläckar noteras från/på väggarna.

Vid fuktindikering mot färgsläpp och fuktfläckar kunde inga förhöjda fuktindikationer påvisas.
