Besiktningssprotokoll

Anticimex Försäkringsbesiktning i samarbete med Fastighetsbyrån

Fastighetsbeteckning: Folkared 12:2	
Fastighetsadress: Folkared Gläntan	
Postnummer: 311 93	Ort: Långås

Besiktningdatum: 2024-09-16	Protokollnummer: 68445119
Temperatur: 10 °C	Väderlek: Sol
Tekniker: Tomas Forss	
E-post: tomas.forss@anticimex.se	
Kontor: Halmstad	
Närvarande: Fastighetsägaren

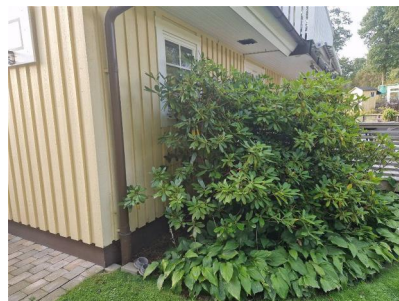
Utvändigt / Markförhållanden

Växter finns i anslutning till byggnaden.

När det finns rabatter och växter nära byggnaden finns risk att fukt stannar kvar i väggarna. Detta kan i sin tur orsaka invändiga fuktskador. Växternas rötter kan också skada grundmuren och sätta dräneringsledningen ur funktion.

Berg i dagen finns på tomten.

Området närmast huset rekommenderas att vara fritt från växtlighet.

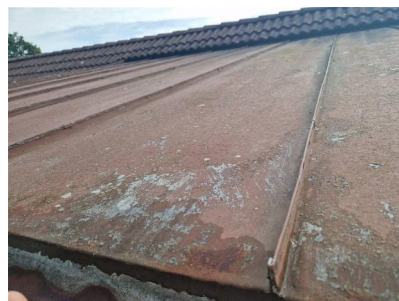
Utvändigt / Tak

Yttertaket är sedan byggnationen.
Nocktätning finns inte.
Det bandtäckta plåttaket ovan takkupan har färgsläpp och lokala rostangrepp.

Takpannor, plåtdetaljer och underlagspapp har enligt vår bedömning en begränsad livslängd. Eftersom husets taktäckning är äldre har det ett minskat motstånd mot vatteninträning. Detta i sin tur kan leda till fuktskador på träläkt och vidare ner i underliggande konstruktioner.

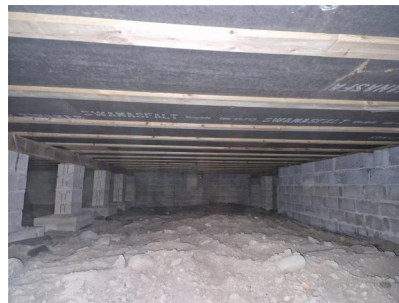
Utvändigt / Krypgrund

Grunden nås via en utvändigt lucka.
Marken består av sand.
Plastfolie finns under sanden men täcker inte ända ut mot grundmurarna.
Marken är bitvis fuktig mot grundmurarna.

Grundmurarna består av betonghålstén och leca.

Blindbotten är av Asfaboard och syllar/blindbottenläkt är av tryckimpregnerat virke.

Vid kontroll av konstruktion mättes fuktkvoten stickprovvis i blindbottenläkten till mellan 17-18 %.
Det finns risk för mikrobiell tillväxt om den relativa fuktigheten (RF) i luften är över 75 %, vilket i gran- och furuvirke motsvarar en fuktkvot på ca 17 %.

De förhöjda fuktvärden som noterades på bjälklagets undersida indikerar att grunden under delar av året är så pass fuktig att mikroorganismer kan utvecklas. För att undvika detta så måste krypgrundens klimat bli torrare.

Vi rekommenderar att du installerar en krypgrundsavfuktare. Läs Anticimex faktablad om krypgrunder för tips och råd.

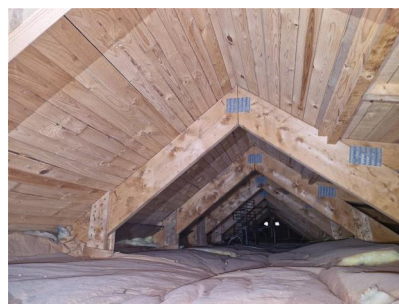
Utvändigt / Nockvind

Vindsutrymmet kunde endast besiktas från luckan eftersom landgångar saknas.

Vi rekommenderar en kompletterande besiktning när landgång monterats.

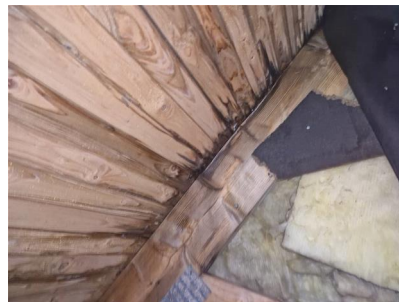
Utvändigt / Sidovind nordost

Under vintern 2023 kom vatten in via badrummets takfönstret på övre plan och rann ner i entréhallen. Orsaken till läckan har åtgärdats av fackman. Det finns kvar missfärgningar på sidovinden åt nordost.

Missfärgningar finns på underlagstaket längst in.
Se under rubriken "Insamling av upplysningar och handlingar".

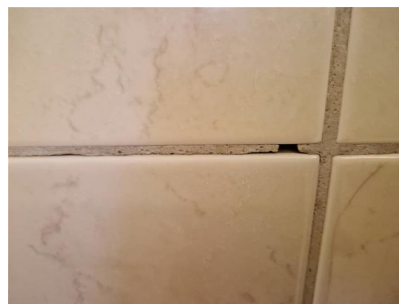
Entréplan / Dusch/Toalett

Våtrummet är av äldre modell. Sprickor och fogsläpp finns lokalt i duschens kakelväggar och klinkergolv.

Förhöjda fuktindikationer noterades lokalt på golvet vid Wc-stolen.

Vi rekommenderar en fördjupad undersökning för att bedöma orsak och omfattning.

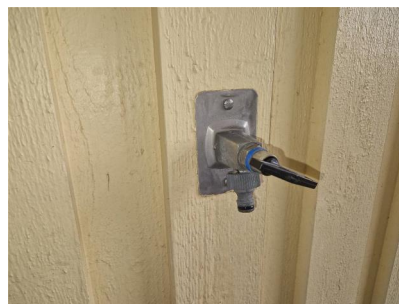
Garage / Utvändigt

Vattenutkastaren är inte frostsäker.

När vattenutkastaren inte är frostsäker ökar risken för att den ska frysa sönder och orsaka vattenskada.

Byt till självdränerande vattenutkastare vilket innebär att den är frostsäker.

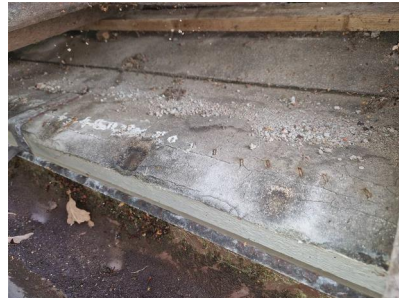
Yttertaket är sedan byggnationen.
Nocktätning finns inte.

Vid stickprovsviss kontroll av underlagstaket noterades mindre sprickor och bubblor i pappen.

Takpannor, plåtdetaljer och underlagspapp har enligt vår bedömning en begränsad livslängd. Eftersom husets taktäckning är äldre har det ett minskat motstånd mot vatteninträning. Detta i sin tur kan leda till fuktskador på träläkt och vidare ner i underliggande konstruktioner.

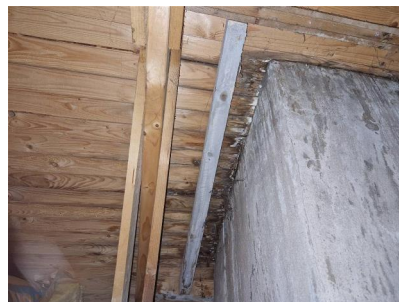
Garage / Vind

Missfärgningar finns på underlagstaket runt skorstenen.

Kontakta fackman för kontroll samt för bedömning av lämpliga åtgärder.
