Fastighetsbeteckning
Norra Husby 1:218
Adress
Frejas hage 12
619 71 Vagnhärad

Uppdragsnummer A23772
Besiktningdatum 2024-09-12
Besiktningföretag OBM Byggnadsmiljö AB
Besiktningförrättare Connie Åkerlund
Närvarande Säljare
Giltig till och med 2025-09-12

Byggnadsbeskrivning Enplans radhus (mellanliggande)	Byggnadsår 1974
Till eller ombyggnad	Övrigt Huset möblerat vid besiktningstillfället.

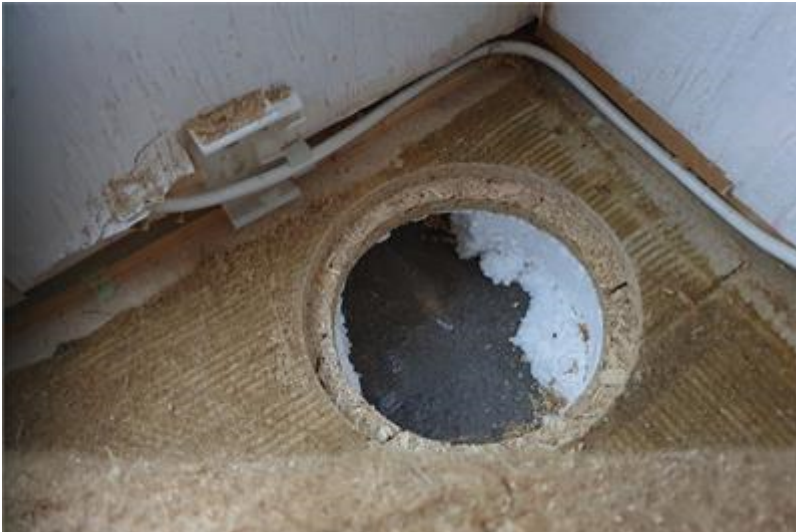
Byggnadsdel	Entréplan, klädkammare
Konstruktionsdel	Flytande golv
Konstruktionsuppbyggnad	Betongplatta, sand, plasfolie, cellplast, spånskiva, ytskikt.

Det kritiska gränsvärdet för mikrobiell tillväxt brukar anges till ca 15-17% fuktkvot (FK).

FK i aktuell konstruktion uppmättes till 10% i innerväggssyll och ingen avvikande lukt upplevdes i provhål.
