**Fastighetsuppgifter**

Östnor 252:3

Mörvägen 10

| Besiktningsdatum | 2024-09-17 |

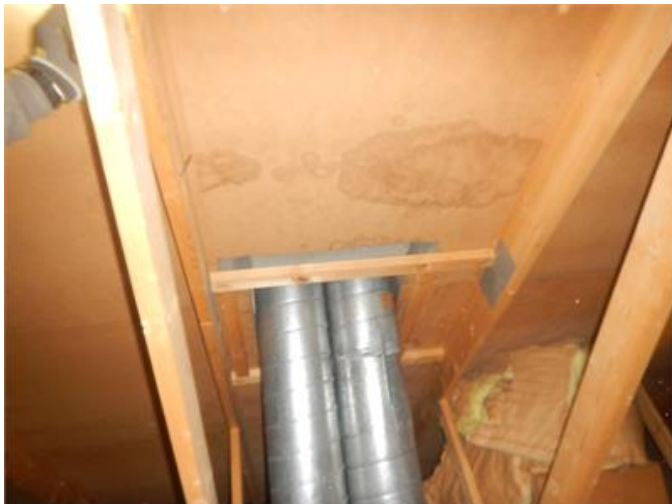
| Besiktningsresultat | | | | | |
|---|---|---|---|---|---|
| Vind | | X | | | Mindre fuktfläckar noteras på underlagstak av masonit (inga förhöjda fuktvärden uppmättes), hålls under uppsikt för eventuella förändringar och framtida åtgärder. |

Fuktfleck på underlagstak av masonit vind.

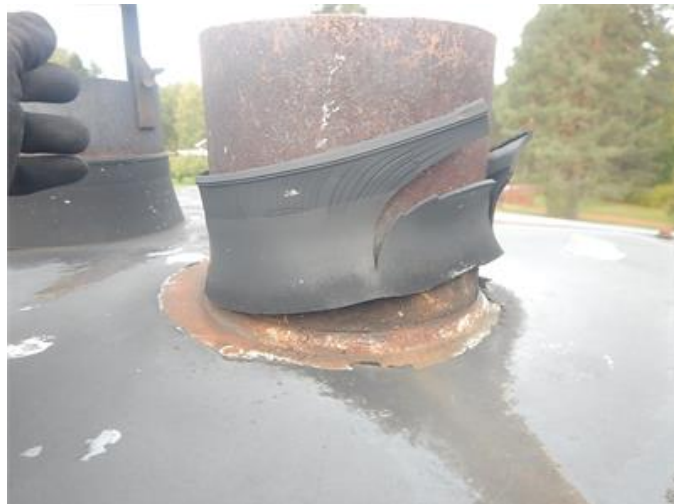
| Besiktningsresultat | | | | | |
|---|---|---|---|---|---|
| Tak hus | | X | | | -Manschett till skorsten har torkat sönder och bytas ut.<br>-Färgsläpp förekommer på plåtdetaljer.<br>-Fotbräda bör bytas ut. |

Manschett till skorstenen som torkat sönder.

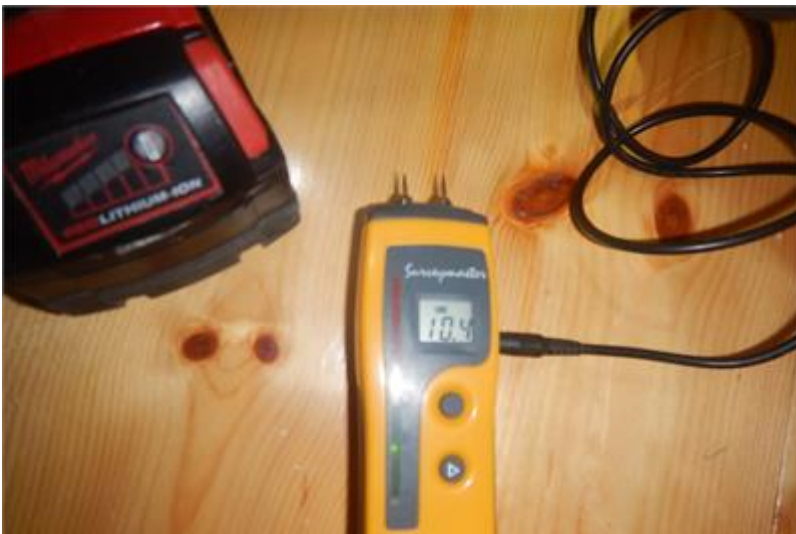
## Bilaga 1 för kontroll av valda konstruktioner

Vid konstruktionskontroll som utfördes via håltagning i golvet uppmättes fuktvärden under kritisk gräns och ingen mikrobiell lukt kunde upplevas av medtaget luktprov från isolering.

Fuktkvoten uppmättes till omkring 10% (fk) i golvregel.

Det kritiska gränsvärdet för mikrobiell tillväxt brukar anges till ca 15-17% fuktkvot (FK).

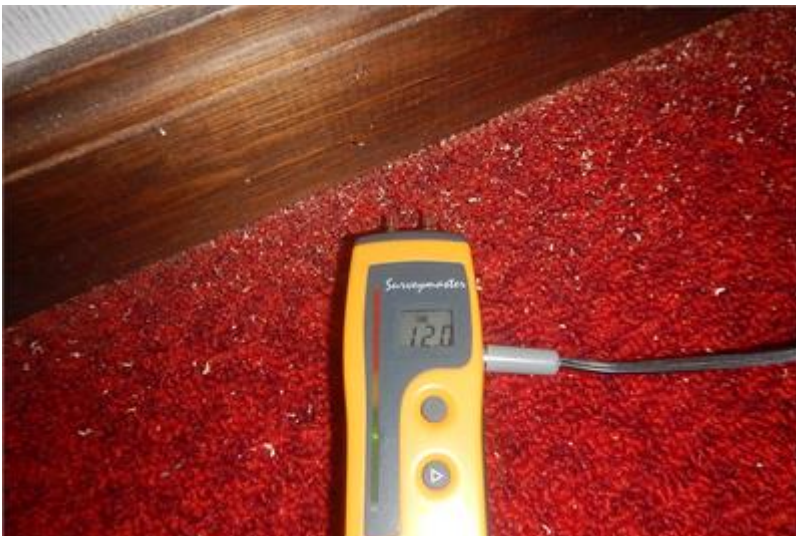
## Bilaga 2 för kontroll av valda konstruktioner

Vid konstruktionskontroll som utfördes via håltagning i vägg uppmättes fuktvärden under kritisk gräns och ingen mikrobiell lukt kunde upplevas av medtaget luktprov från isolering.

Fuktkvoten uppmättes till omkring 12% (fk) i syll.

Det kritiska gränsvärdet för mikrobiell tillväxt brukar anges till ca 15-17% fuktkvot (FK).

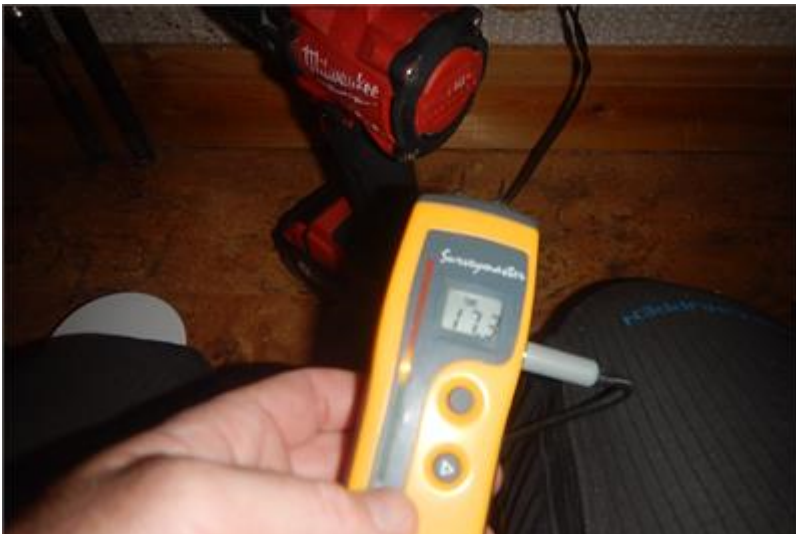
## Bilaga 3 för kontroll av valda konstruktioner

Vid konstruktionskontroll som utfördes via håltagning i vägg uppmättes fuktvärden omkring kritisk gräns och en svag mikrobiell lukt kunde upplevas av medtaget luktprov från isolering.

Fuktkvoten uppmättes till 17% (fk) i syll.

Det kritiska gränsvärdet för mikrobiell tillväxt brukar anges till ca 15-17% fuktkvot (FK).

Omfattningen av detta bör fastställas och åtgärdas.
