# Besiktningsprotokoll

Anticimex Försäkringsbesiktning i samarbete med Fastighetsbyrån

| Fastighetsadress:<br>Kommunalhusvägen 27 | |

| Besiktningsdatum:<br>2024-09-09 | Protokollnummer:<br>68475732 |

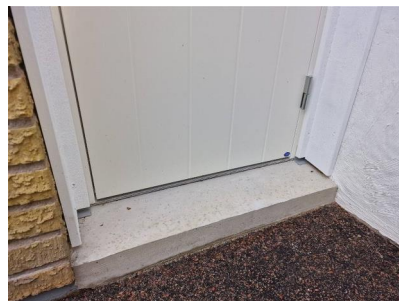
Tröskelbleck saknas under ytterdörren till groventrén.

Avsaknad av tröskelbleck medför att det finns risk för att vatten kan tränga in och orsaka fuktrelaterade skador i omkringliggande konstruktioner som möjlig följd.

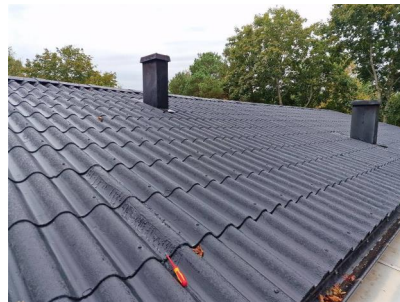
Yttertaket är äldre.

Det förekommer skadade och spruckna eternitplattor på taket samt en del lagningar som lokalt är utförda.

Färgsläpp och mindre rostangrepp förekommer lokalt på takhuvar och plåtdetaljer.

Torrspäckor och färgsläpp samt mindre rötskador förekommer lokalt på vindskivorna åt nordväst.

Takpannor, plåtdetaljer och underlagspapp har enligt vår bedömning en begränsad livslängd. Eftersom husets taktäckning är äldre har det ett minskat motstånd mot vatteninträngning. Detta i sin tur kan leda till fuktskador på träläkt och vidare ner i underliggande konstruktioner.

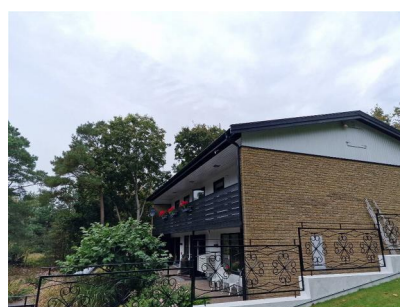
Taketets östra sida har av säkerhetsskäl inte kunnat besiktigas på grund av den höga höjden.

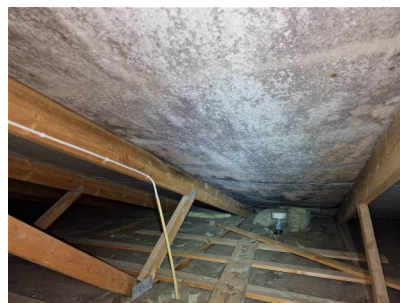
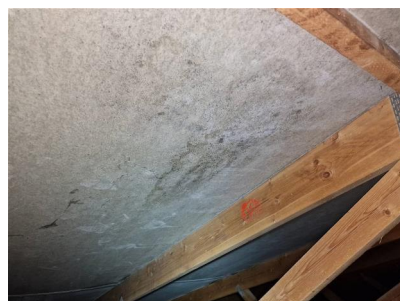
Mikrobiell påväxt samt missfärgningar noterades lokalt på underlagstaket.

Vid stickprovsvis fuktindikering mot missfärgningarna noterades inga förhöjda fuktindikationer.

Det rekommenderas att en fördjupad undersökning utförs för att kontrollera orsak och omfattning till den mikrobiella påväxten samt missfärgningarna som noterades på underlagstaket.

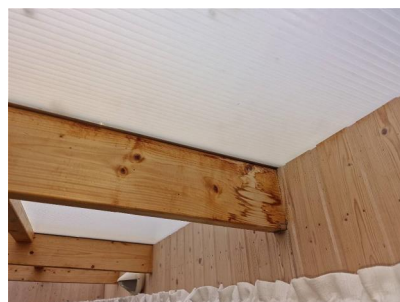
- Mindre missfärgningar noterades lokalt på fönsterbänkar och takstolar.

Vid fuktindikering mot missfärgningarna noterades inga förhöjda fuktindikationer.

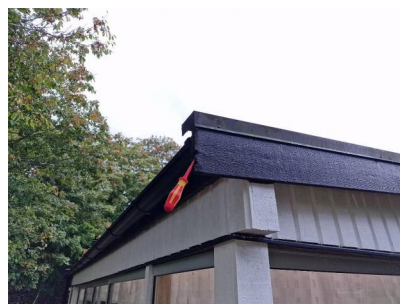
- Torrspäckor och färgsläpp samt mindre rötskador förekommer lokalt på vindskivorna.

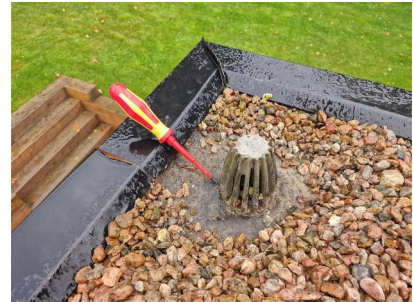
Låglutande gummitak med singel.

Yttertaket är äldre och mindre otätheter noterades lokalt intill takbrunnen.

Tätskiktet på ett platt/låglutande tak har enligt vår bedömning en begränsad livslängd. Eftersom takgummit är äldre har det ett minskat motstånd mot vattengenomträngning. Detta i sin tur kan leda till att takkonstruktionen drabbas av fuktskador som möjlig följd.

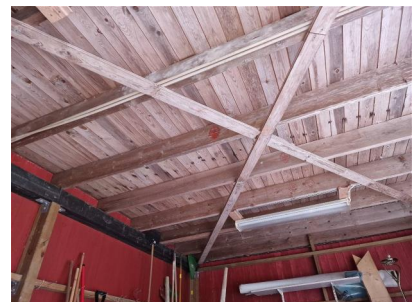
- Mikrobiell påväxt förekommer på underlagstaket.

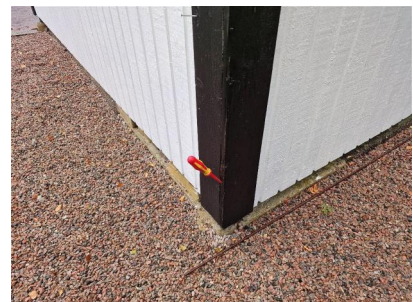
- Torrspäckor och färgsläpp samt mindre rötskador förekommer lokalt på fasadpanelen.

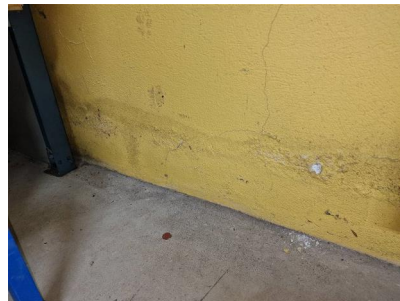
Puts- och färgsläpp samt missfärgningar finns på källarväggar.

Puts- och färg som släppt från underlaget invändigt på källarytterväggarna är ett tecken på att källarens utvändiga fuktskydd inte längre fungerar tillfredsställande.

För att åtgärda detta måste källarens utvändiga fuktskydd förbättras. Läs Anticimex faktablad om källare för tips och råd.

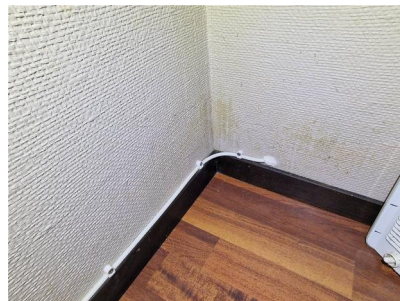
Mikrobiell påväxt förekommer lokalt på enstaka väggar.

Vi rekommenderar en fördjupad undersökning för att bedöma orsak och omfattning.

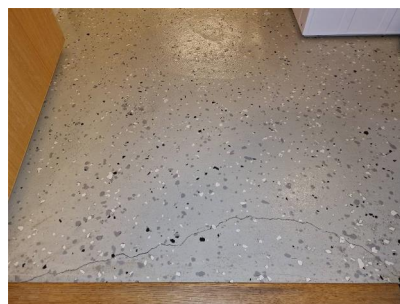
Färgsläpp och enstaka sprickor förekommer lokalt på de målade betonggolven.

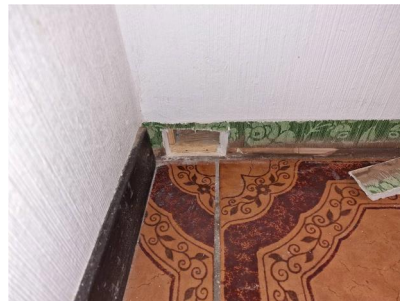
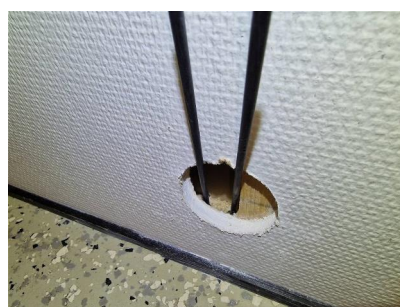
Vid stickprovsvis luktkontroll längs golvlisterna upplevdes en svag mikrobiell lukt bitvis.

En golvlist demonterades till en innervägg mellan entréhall och sovrum 1 angränsande till ytterväggen åt sydväst och ett provhål togs i den bakomvarande gipsskivan. Ingen avvikande lukt upplevdes från provhålet. Konstruktionen består inifrån sett av gipsskiva och en träregelstomme. Syllen är av obehandlat virke och ligger med sin undersida ca 3 cm under invändig golvnivå. Det går ej att avgöra om syllen ligger på en underliggande fuktspärr. Vid fuktkvotsmätning i syllen uppmättes fuktkvoten till mellan 16-17 %.

Ett provhål frästes upp i innerväggen mellan tvättstuga och dusch/wc. Ingen avvikande lukt upplevdes från provhålet. Konstruktionen består inifrån sett av gipsskiva och en träregelstomme. Syllen är av obehandlat virke. Det går ej att avgöra om syllen ligger på en underliggande fuktspärr. Vid fuktkvotsmätning i syllen uppmättes fuktkvoten till mellan 17-18 %.

Det finns risk för mikrobiell tillväxt om den relativa fuktigheten (RF) i luften är över 75 %, vilket i gran- och furuvirke motsvarar en fuktkvot (FK) på ca 17 %.

Befintlig golvkonstruktion samt väggssyllar riskerar på grund av naturlig fuktpåverkan att drabbas av fuktrelaterade skador med mikrobiell påväxt som möjlig följd. Är syllarna rötskyddsbehandlade finns risk att en kemisk lukt uppstår i boendemiljön.

För att kontrollera orsaken till och omfattningen av det förhöjda fuktkvotsvärdet och den mikrobiella lukten som noterats rekommenderas att en fördjupad undersökning utförs.

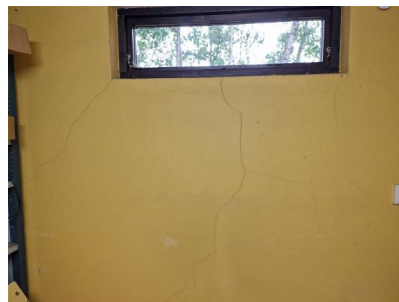
Sprickorna på källarytterväggarna i garaget ska enligt uppgifter vara äldre.

Sprickor förekommer lokalt på källarytterväggarna.

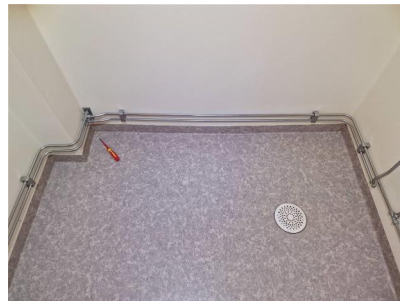
Rör genomföring finns i vägg i duschzonen.

Rör genomföringar i väggen medför en ökad risk för att vatten tränger in i omkringliggande konstruktioner och orsakar fuktrelaterade skador som möjlig följd.

Vid fuktindikering i utrymmet noterades inga förhöjda fuktindikationer.

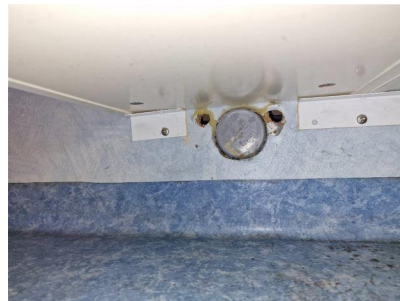
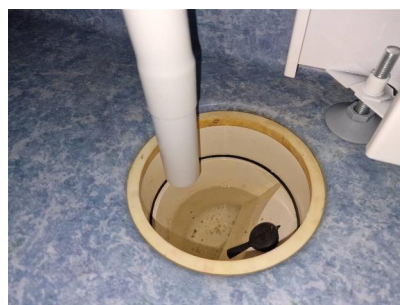
Våtutrymmet har äldre yt-/tätskikt.  
Otäta rör genomföringar noterades i väggen under badrumsskåpet från den tidigare bidén som funnits i utrymmet.  
Förhöjningsring finns i golvbrunnen.  
Bristfälligt golvfall förekommer lokalt i utrymmet.  
Fönstret är olämpligt placerat i badzonen.

Eftersom funktionen, som innebär att ytskiktet/tätskiktet ska vara vattentätt, kan vara nedsatt finns en ökad risk att vatten tränger igenom ytskiktet/tätskiktet med vattenskador i omkringliggande konstruktioner som följd.

Vid fuktindikering i utrymmet noterades inga förhöjda fuktindikationer.
