Viksjo 2:144

Slättervägen 12

Uppdragsnummer	C14502
Besiktningsdatum	2024-09-16
Besiktningföretag	OBM Fuktteknik AB
Besiktningförrättare	Alexander Thorsén
Närvarande	Representant
Giltig till och med	2025-09-16

Byggnadsbeskrivning	Byggnadsår
Huset är ett 1½-planshus med källare.	1968
Till eller ombyggnad	Övrigt
Takkupa är tillbyggd, årtal okänt.	Huset var möblerat och delvis belamrat vid besiktning. Huset har stått tomt senaste året.

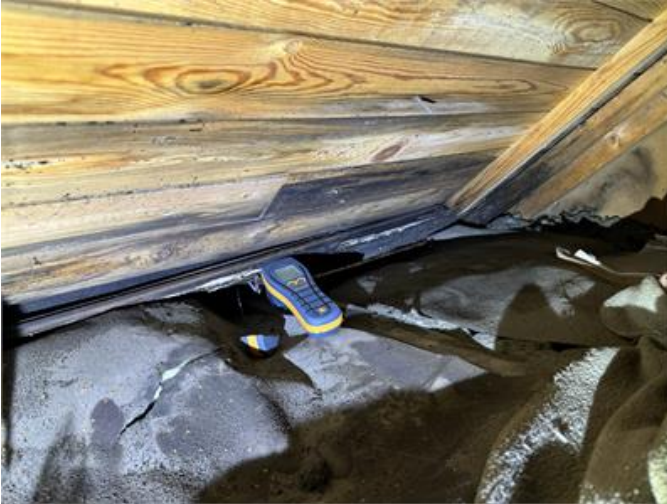
Begränsade rötskador i sidovindens underlagstak, inga förhöjda fuktvärden noterades vid besiktning, bedöms uppstått innan takbytet.

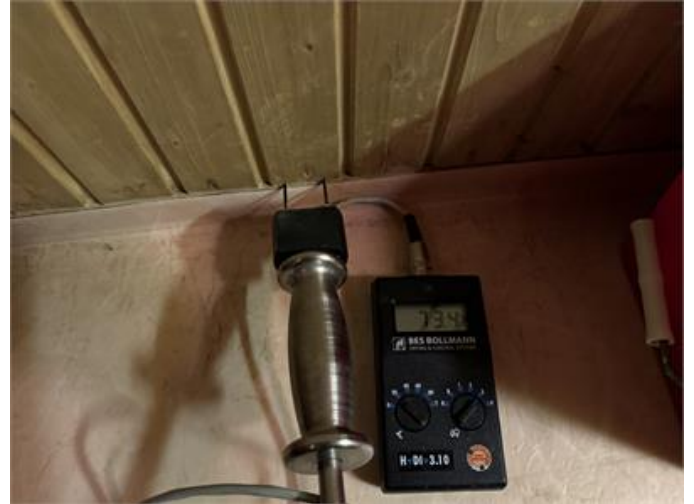
Fuktkvotsmätning i bastuns utreglade källarvägg.

Höga fuktvärden uppmättes i bastuns påreglade vägg och pannrummets uppreglade golv.

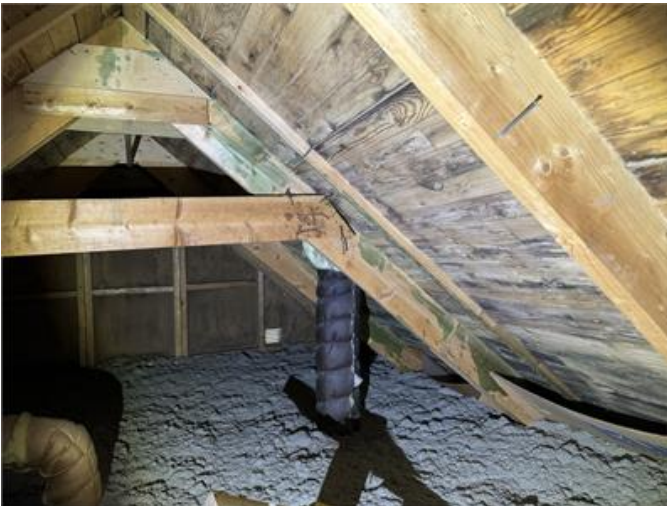
Mikrobiell påväxt förekommer på yttertaketets insida i begränsad omfattning. Det kan ej bedömas om detta är ett pågående problem eller av äldre ursprung. Yttertaketets insida bör därför kontrolleras regelbundet, se även info på protokollets näst sista sida, pos. 3.

Bild tagen på vindsutrymmet.

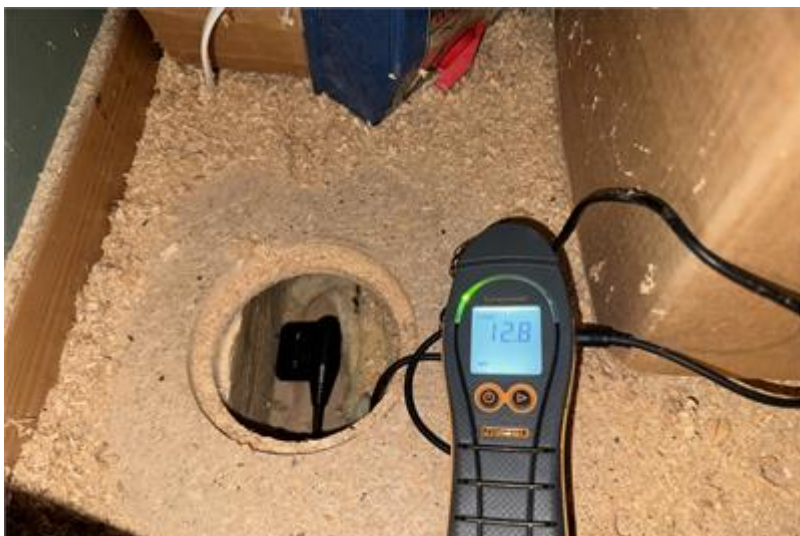
Via borrar 130mm borrhål i trappförråd uppmättes fuktkvoten till 13% FK.

Via borrar provhål i utreglad vägg nedanför trappan uppmättes fuktkvoten till 13-14% FK.

Det kritiska gränsvärdet för mikrobiell tillväxt brukar anges till ca 15-17% fuktkvot (FK).
