Besiktningssprotokoll

Anticimex Försäkringsbesiktning i samarbete med Fastighetsbyrån

Fastighetsbeteckning: Västgård 1:30	
Fastighetsadress: Västgård Backen 3	
Postnummer: 45293	Ort: Strömstad

Besiktningdatum: 2024-09-17	Protokollnummer: 68507538
Temperatur: 11 °C	Väderlek: Molnigt
Tekniker: Andreas Ohlsson	
E-post: andreas.ohlsson@anticimex.se	
Kontor: Uddevalla	
Närvarande: Säljare närvarade vid besiktningen.

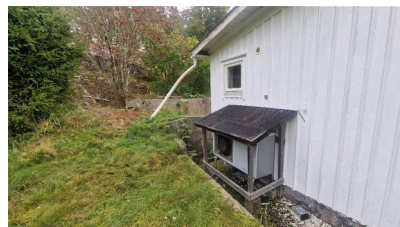
Utvändigt / Markförhållanden

- Marken lutar mot huset.

Detta innebär en ökad fuktbelastning mot grunden vilket i sin tur kan orsaka fuktskador i huset.

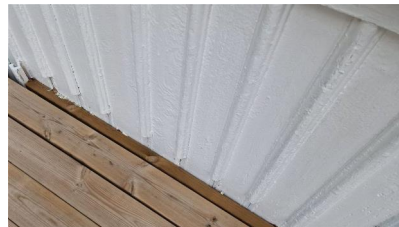
Utvändigt / Fasad

- Altanen är monterad dikt an fasaden.

Risk att vatten blir stående mot fasaden med fuktskador som följd.

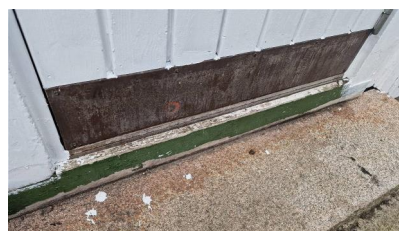
Utvändigt / Dörrar

- Tröskelbleck saknas under dörr.

Avsaknad av tröskelbleck medför att det finns risk för att vatten kan rinna in och orsaka fuktskador på tröskel och/eller i kringliggande vägg och bjälklag.

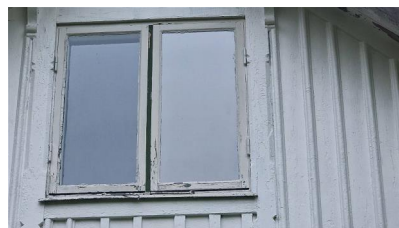
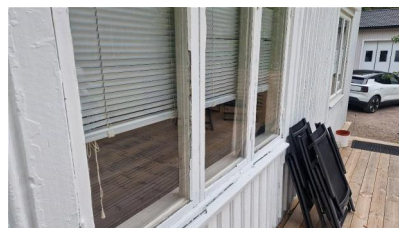
Utvändigt / Fönster

- Äldre fönster är i behov av målning/underhåll.
- Skadade glas finns i äldre fönster

Fönsterbågar och fönsterkarmar där målningsbehov finns riskerar att få fukt- och rötskador på grund av sämre vattenavvisande förmåga.

För att öka livslängden på fönster rekommenderas målning och underhåll.

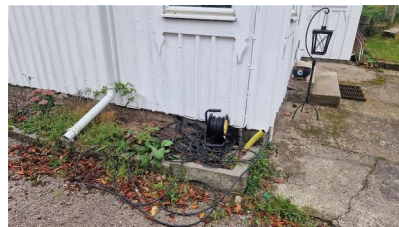
Utvändigt / Hängrännor / Stuprör

- Stuprör är inte anslutet till markledning.

Stuprör som inte är anslutet till markledning kan medföra en ökad fuktbelastning på grundmur/sockel som i sin tur kan leda till fuktrelaterade skador.

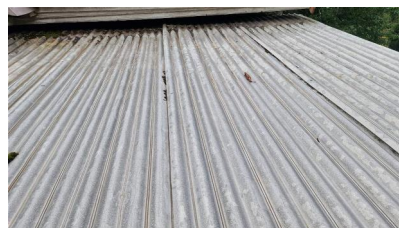
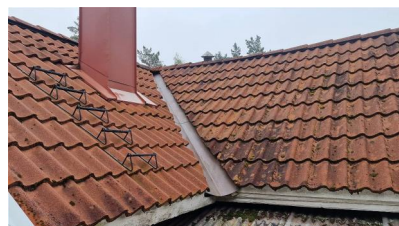
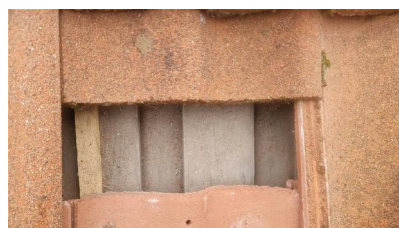
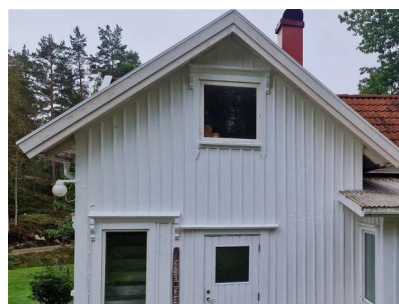
Utvändigt / Tak

- Yttertaket är äldre.
- Den korrugerade plåten släpper från infästningar och korrugerad plåt är olämplig taktäckning vid låglutande tak.
- Takpapp saknas på delar av taket.
- Mosspåväxt finns på takpannor.
- Utbytta vindskivor är endast grundmålade.

Brister på utvändigt taktäckning medför en ökad risk för fuktskador i underliggande konstruktioner.

Det rekommenderas att en fackman kontaktas för kontroll och lämpliga åtgärder.

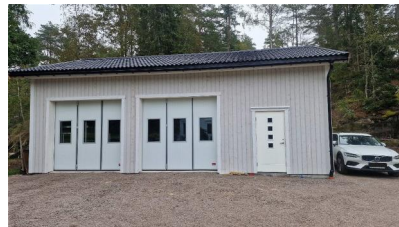
Utvändigt / Garage In-/ och Utvändigt

- Denna byggnad är helt ny och ännu inte helt färdigställd. Därav tas den inte med i besiktningen.

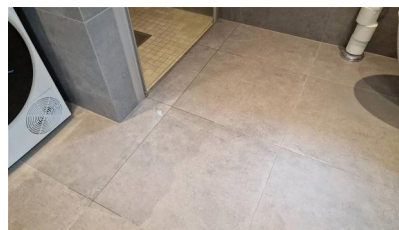
Entréplan / Dusch/Wc/Tvättstuga

- Golvlutning har bakfall strax utanför duschzon.

Normala fuktvärden indikerades mot klinker/kakel.

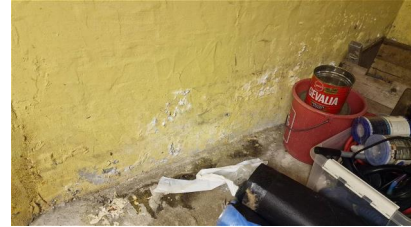
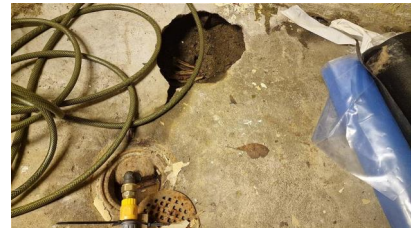
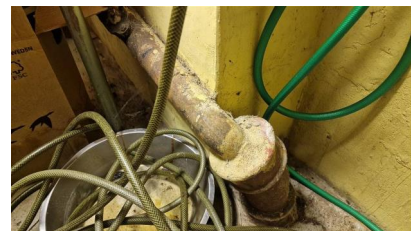
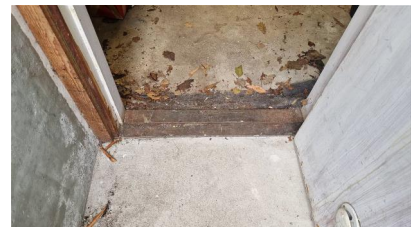
Källarplan / Allmänt

- Puts och färgsläpp finns i källarytterväggar.
- Hål finns i betonggolvet vid golvbrunn.
- Avloppsrör i gjutjärn.
- Golvbrunn saknas utanför källardörr, risk att vatten tränger in.

För att bedöma orsak och omfattning av detta rekommenderas att en fördjupad undersökning utförs.
