# Besiktningssprotokoll

Fastighetsbeteckning: Sörmark 1:330	
Fastighetsadress: Sörmarkssäter 35	
Postnummer: 685 94	Ort: Torsby

Besiktningdatum: 2024-09-02	Protokollnummer: 68487043
Temperatur: 15 °C	Väderlek: Halvklart
Tekniker: Lennart Davidsson	
E-post: Lennart.Davidsson@anticimex.se	
Kontor: Karlstad	
Närvarande:

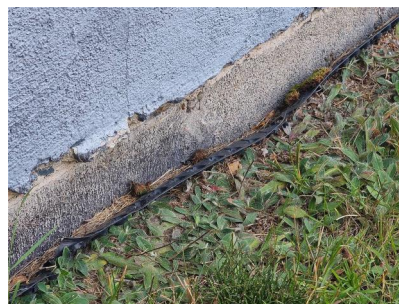
#### Utvändigt / Sockel

Utvändigt fuktskydd ligger oskyddat ovan mark.  
Osäkert om hur och när detta är utfört.

Risk finns att det utvändiga fuktskyddet skadas och funktionen försämras.

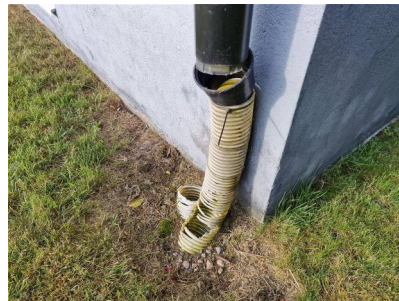
### Utvändigt / Hängrännor / Stuprör

Stuprör är bristfälligt anslutet till markledning, ej fackmässigt utfört.

Stuprör som avslutas intill huset (ovan mark) kan medföra en ökad fuktbelastning på grundmur/sockel som i sin tur kan leda till fuktrelaterade skador.

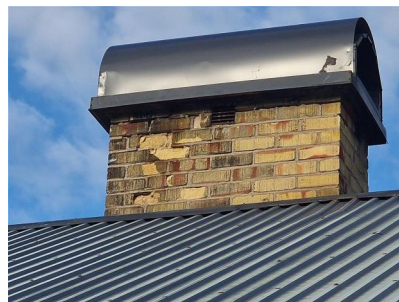
### Utvändigt / Tak

Skorsten övre del har brister. Detta kan förvärras.

Delar av taket bedöms vara omgjort på senare tid. Resterande delar av taket är ett äldre plåttak.

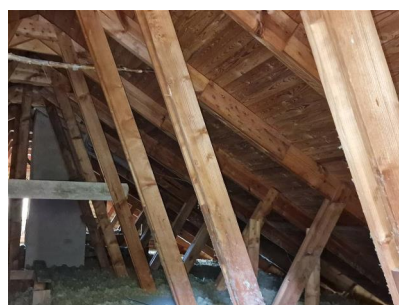
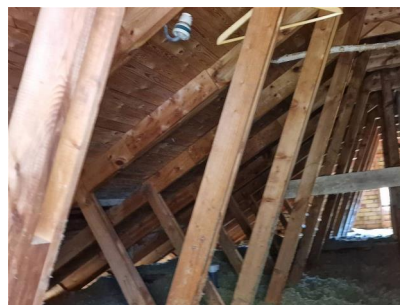
### Utvändigt / Vind

Vid kontroll av vinden uppmättes fuktvärden under kritisk fuktnivå för mikrobiell tillväxt och en normal lukt upplevdes. Besiktad från lucka, landgång saknas på hela vinden. Fuktkvoten i underlagstak/takbjälkar uppmättes vid besiktningstillfället till ca 9%. Detta värde varierar dock under året beroende på årstid och utomhusklimat.

Risk för mikrobiell tillväxt föreligger om den relativa fuktigheten (RF) i den omgivande luften är över 75% vilket i furuvirke motsvarar en fuktkvot (FK) på 17%.

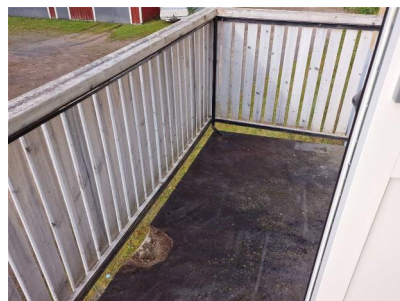
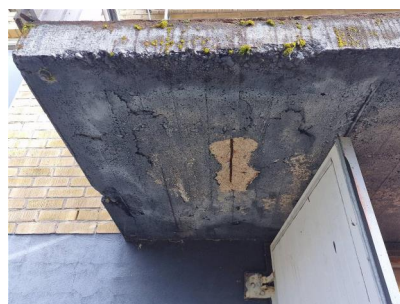
### Utvändigt / Balkong

Balkongen har rostangripen armering.

När armering rostar utvidgas den kraftigt vilket kan orsaka fogsläpp och sprickbildning i balkongen. Vilket till viss del redan inträffat. Detta kan i sin tur leda till fuktskador i bakomliggande konstruktioner. Risk finns för att detta förvärras.

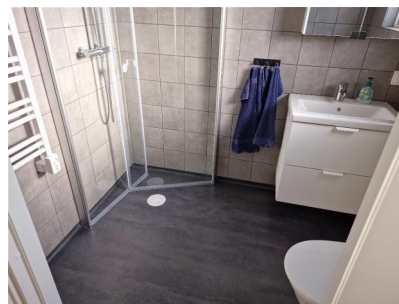
### Entréplan / Dusch/Toalett

- ✓ Plastmatta på golv och kakel på vägg  
Inget att notera  
Fuktindikering i utrymmet gav inga förhöjda fuktindikationer.
