Fastighetsuppgifter

Fastighetsbeteckning
Barkaboda 2:7
Adress
Barkaboda Södergård 3
36297 Linneryd

**Besiktningssuppgifter**

Uppdragsnummer G30158
Besiktningdatum 2024-09-12
Besiktningföretag OBM Kronoberg AB
Besiktningförrättare Emil Deleuran
Närvarande Fastighetsägare
Giltig till och med 2025-09-12

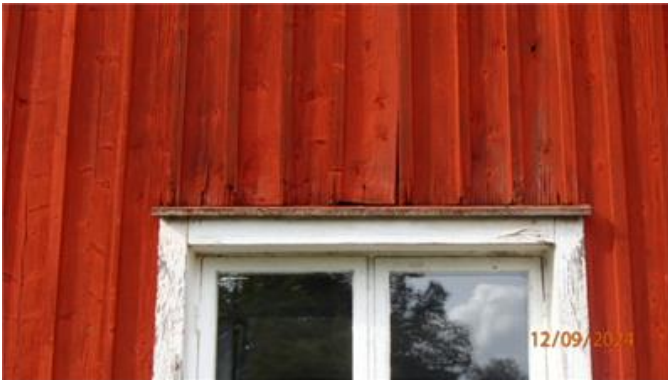
Rötskador noterades på flera ställen på husets fasad panel. Rekommenderar därmed en allmän genomgång/renovering av dessa. samt kontrollerar bakomliggande konstruktioner för ev. skador

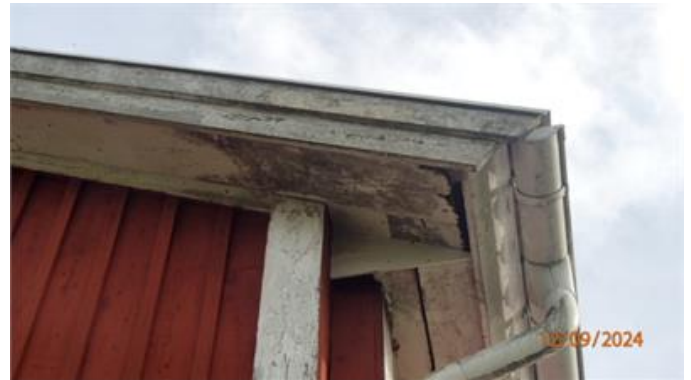
Bild på skada på underslag

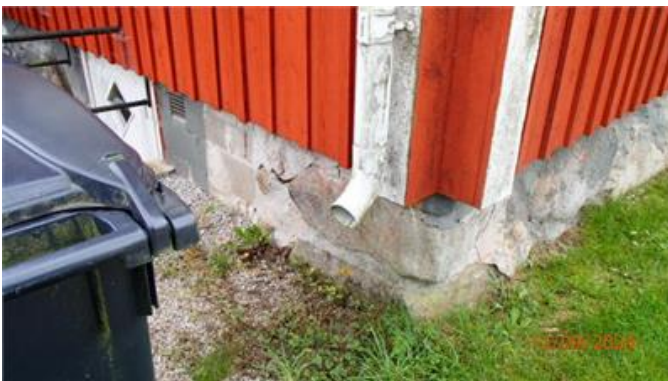
Takvatten mynnar ut vid husets grundmur. Detta bör ledas bort från huset, antingen via slang eller nergrävt rör.

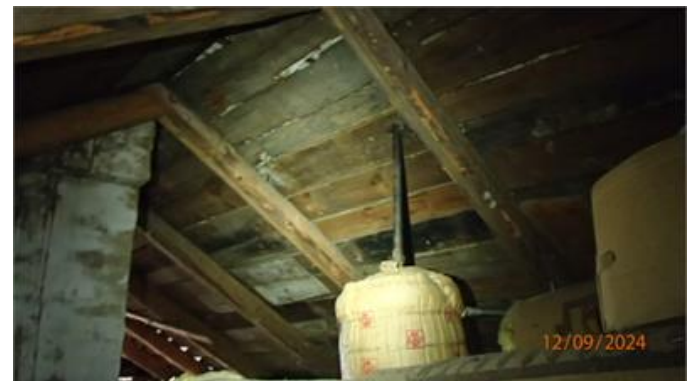
Det förekommer lokala missfärgningar på insidan av yttertaket. Inga fuktskador eller hållfasthetsförsämringar med byte eller förstärkning av konstruktion noterades i virket. Orsaken till missfärgningarna är en följd av kondensutfällningar under den kallare delen av året på grund av att varm luft från boendemiljön kan leta sig upp till

vinden. Mikrobiella tillväxterna är i ringa omfattning och bedömningen är att det inte finns behov av åtgärder.

Vi bedömer denna vinden som en normal och torr vind. Märke finns efter träskadeinsekter men dessa bedöms inte till att vara aktiva idag.

Bild på vinden.
