Fastighetsbeteckning
Enbäret 47
Adress
Blåbärsvägen 6C
37238 Ronneby

**Besiktningssuppgifter**

Uppdragsnummer	G30202
Besiktningsdatum	2024-09-11
Besiktningföretag	OBM Kronoberg AB
Besiktningförrättare	Tommie Samuelsson
Närvarande	Fastighetsägaren
Giltig till och med	2025-09-11

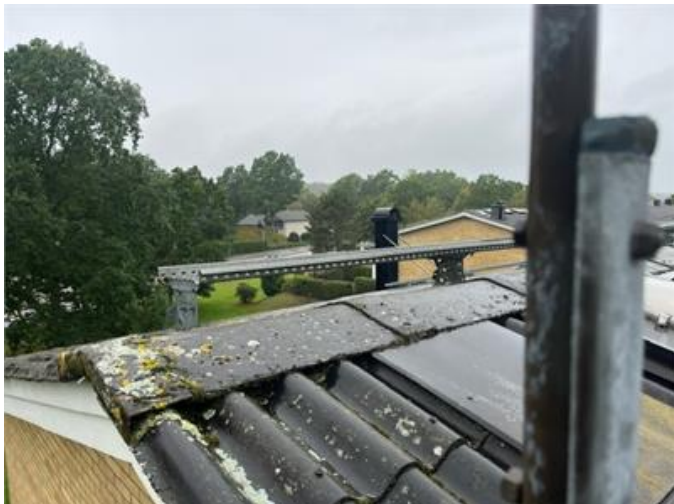
Landgången på tak gick inte att nå från fasadstegen. Tak och vind har där av ej gått att besiktiga. Taket är det ursprungliga eternittaket, se kommentar/riskanalys

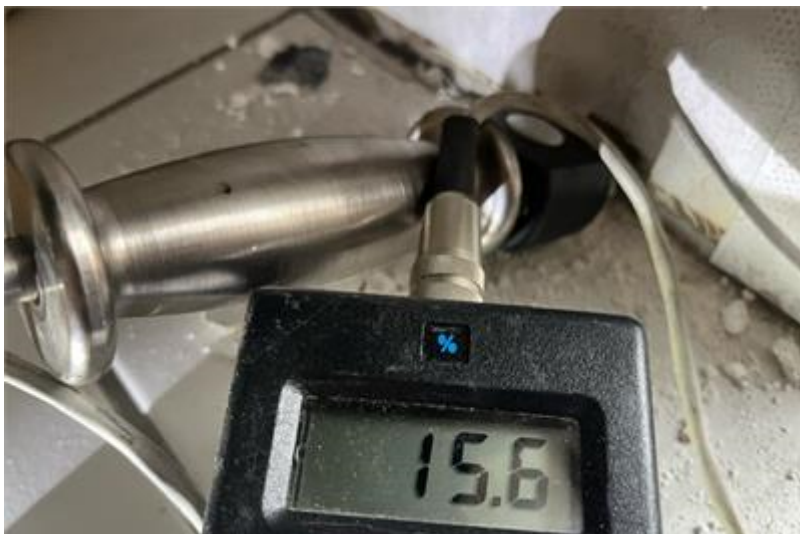
Byggnadsdel	Entréplan allmänt
Konstruktionsdel	Syllregel till reglade yttervägg
Konstruktionsuppbyggnad	Betongplatta med reglade väggar

Kontroll av konstruktion visade fuktkvot upp mot 16% i syllregel till yttervägg i kök. Det kritiska gränsvärdet för mikrobiell tillväxt brukar anges till ca 16-17% fuktkvot (FK). Syllregeln är träskyddsbehandlad. Risk förekommer att träskyddsbehandlingen avger en avvikande lukt.
