Besiktningssprotokoll

Anticimex Försäkringsbesiktning i samarbete med Fastighetsbyrån

Fastighetsbeteckning: Breslätt 13:53	
Fastighetsadress: Oxelgatan 14	
Postnummer: 694 72	Ort: Östansjö

Försäkringsbesiktning

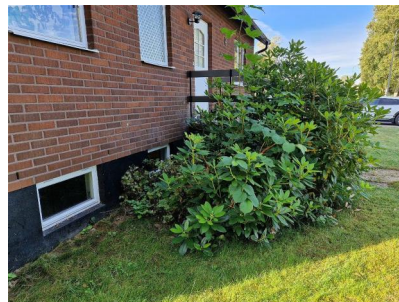
Utvändigt / Sockel

Växter finns i anslutning till grundmur.

När det finns rabatter och växter nära grundmuren finns risk att fukt stannar kvar i väggarna. Detta kan i sin tur orsaka invändiga fuktskador. Växternas rötter kan också skada grundmuren och sätta dräneringsledningen ur funktion.

Området närmast huset rekommenderas att vara fritt från växtlighet.

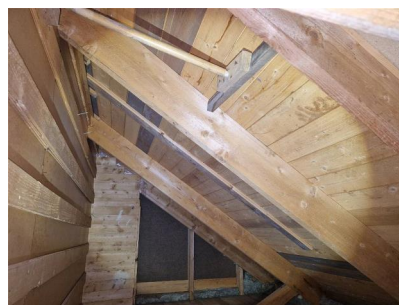
Utvändigt / Sidovindar

• Underlagstaket har äldre lokala fuktfläckar.

Noterade fuktfläckar bedöms ha uppstått innan takomläggningen.

• Vid kontroll av sidovindar uppmättes fuktvärden under kritisk fuktnivå för mikrobiell tillväxt och en normal lukt upplevdes. Fuktkvoten i underlagstak/takbjälkar uppmättes vid besiktningstillfället till ca 9 %. Detta värde varierar dock under året beroende på årstid och utomhusklimat.

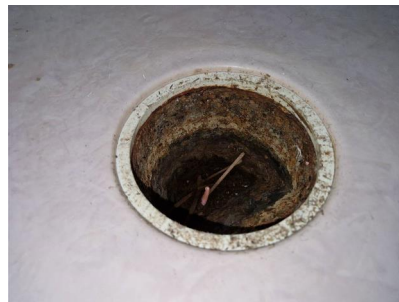
Entréplan / Duschrum

• En av utrymmets brunnar är en äldre gjutjärnsbrunn med anslutet tätskikt (den utanför duschzon).

Gjutjärnets grova struktur gör det svårt att ansluta tätskiktet på ett bra sätt. Detta innebär risk för läckage i anslutningen vilket i sin tur kan orsaka fuktskador i omkringliggande konstruktioner.

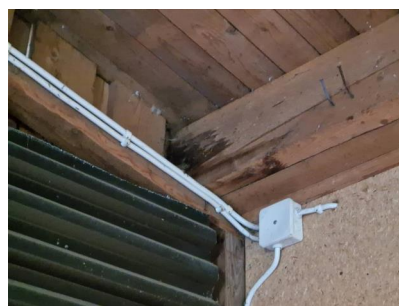
Garage invändigt / Garage och förråd

- Fuktfläckar noterades på väggar.
- Fuktindikering utan anmärkning vid åtkomliga fläckar vid besiktningstillfället.

Fuktfläckar kan bero på olika saker, och kan vara ett tecken på en tidigare eller en pågående fuktskada.

Vi rekommenderar en fördjupad undersökning för att bedöma orsaken till och omfattningen av detta.
