Besiktningssprotokoll

Anticimex Försäkringsbesiktning i samarbete med Fastighetsbyrån

Fastighetsbeteckning: Hackspetten 5	
Fastighetsadress: Hällstugevägen 27	
Postnummer: 641 35	Ort: Katrineholm

Besiktningdatum: 2024-09-16	Protokollnummer: 68527179
Temperatur: 19 °C	Väderlek: Halvklart
Tekniker: Marcus Axinge	
E-post: marcus.axinge@anticimex.se	
Kontor: Eskilstuna	
Närvarande: Marcus Enqvist / Fastighetsägare

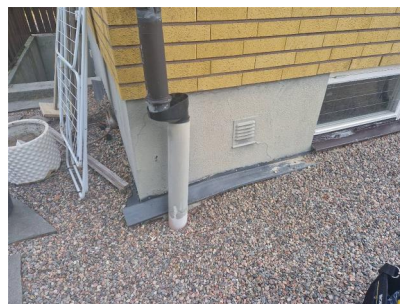
Utvändigt / Markförhållanden

Utvändigt fuktskydd ligger oskyddat ovan mark.

Risk finns att det utvändiga fuktskyddet skadas och funktionen försämras.

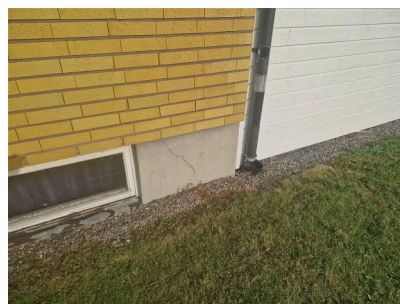
Utvändigt / Sockel

Sprickor finns i sockel.

Detta kan leda till fukt- och frysskador i konstruktionen.

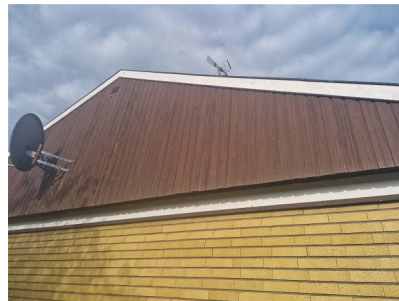
Utvändigt / Fasad

Fasadpanelen är i behov av målning/underhåll.

Fasadbeklädnad och träkonstruktioner där målningsbehov finns riskerar att få fukt- och rötskador på grund av sämre vattenavvisande förmåga. För att öka livslängden på fasadbeklädnaden rekommenderas målning och underhåll.

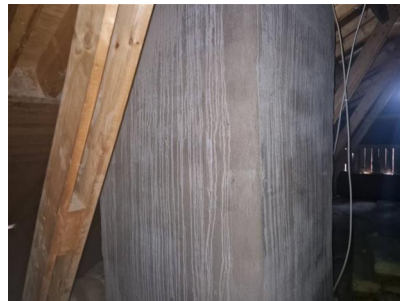
Utvändigt / Vind

Det förekommer otätheter mellan takpannor och skorsten. observera att inga förhöjda fuktvärden uppmättes men någon åtgärd är inte utförd.

Rinnmärken på murstock.

Inga förhöjda fuktvärden vid besiktningen.

Vid kontroll av vinden uppmättes fuktvärden under kritisk fuktnivå för mikrobiell tillväxt och en normal lukt upplevdes. Fuktkvoten i underlagstak/takbjälkar uppmättes till 11 %.

Vi rekommenderar en fördjupad undersökning för att bedöma orsak och omfattning.

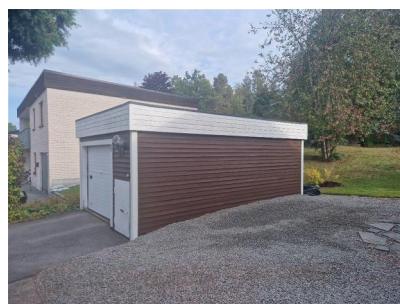
Utvändigt / Garage

Takpappen är äldre.

Tätskiktet på ett platt/låglutande tak har enligt vår bedömning en begränsad livslängd. Eftersom takpappen är äldre har det ett minskat motstånd mot vattengenomträngning. Detta i sin tur kan leda till att takkonstruktionen drabbas av fuktskador.

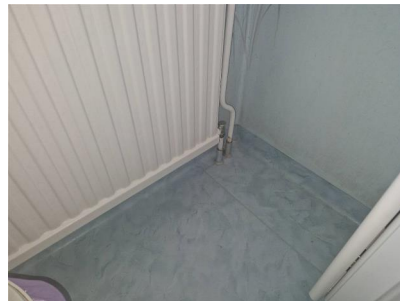
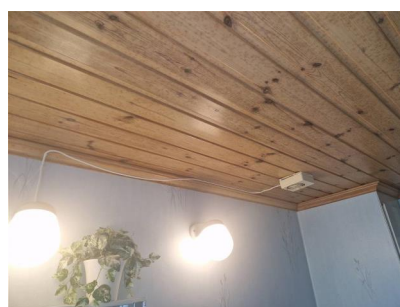
Entréplan / Dusch/Toalett

- ⚠ Våtutrymmet har äldre yt-/tätskikt.
 - rör genomföring i golv.
 - Brister i elinstallation.

Eftersom funktionen, som innebär att ytskiktet/tätskiktet ska vara vattentätt, kan vara nedsatt finns en ökad risk att vatten tränger igenom ytskiktet/tätskiktet med vattenskador i omkringliggande konstruktioner som följd.

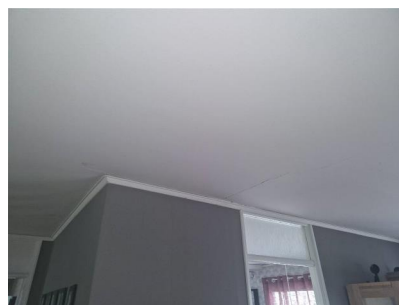
Entréplan / Vardagsrum

Fläckar och sprickor i innertak.

Se notering vind och tak.
