Besiktningssprotokoll

Anticimex Försäkringsbesiktning i samarbete med Fastighetsbyrån

Fastighetsbeteckning: Braxen 13	
Fastighetsadress: Pirvägen 26	
Postnummer: 612 37	Ort: Finspång

Besiktningdatum: 2024-09-16	Protokollnummer: 68506860
Temperatur: 7 °C	Väderlek: Halvklart
Tekniker: Olle Österman	
E-post: Olle.Osterman@anticimex.se	
Kontor: Norrköping	
Närvarande: Anhörig

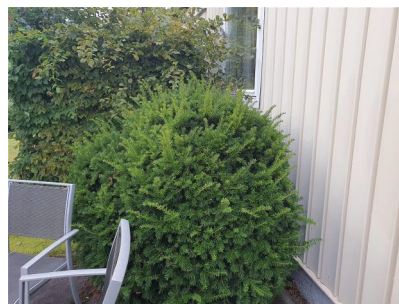
Växter finns i anslutning till grundmur.

När det finns rabatter och växter nära grundmuren finns risk att fukt stannar kvar i väggarna. Detta kan i sin tur orsaka invändiga fuktskador. Växternas rötter kan också skada grundmuren och sätta dräneringsledningen ur funktion.

Området närmast huset rekommenderas att vara fritt från växtlighet.

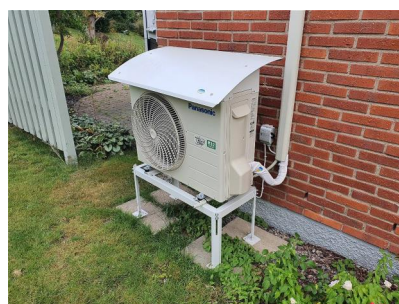
Kondensvatten från luftvärmepumpens utedel leds inte bort från husgrunden.

Detta medför ökad risk för att vatten tränger in i anslutande konstruktioner, vilket i sin tur kan leda till fuktrelaterade skador. Observera att besiktning av byggnadens värmesystem eller värmepumpen inte har ingått i uppdraget.

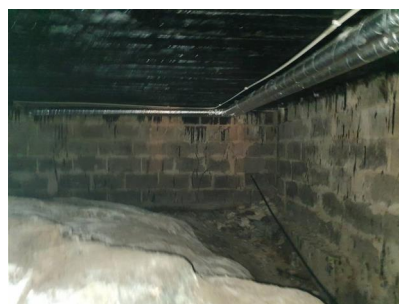
Vid kontroll av konstruktionen i krypgrund uppmättes fuktvärden över kritisk fuktnivå för mikrobiell tillväxt.

Golvbjälklaget ovan den uteluftsventilerade krypgrunden riskerar att drabbas av fuktskador på grund av naturlig fuktpåverkan. Detta kan i sin tur leda till mikrobiella skador (angrepp av mikroorganismer) som kan leda till att mikrobiell lukt sprids till boendemiljön.

Fuktkvoten uppmättes i träspill på markytan till 24%.

Risk för mikrobiell påväxt föreligger om fuktkvoten överstiger 17%.

Rekommenderas att städa ur krypgrunden på organiskt material och lägga en markplast på markytan.

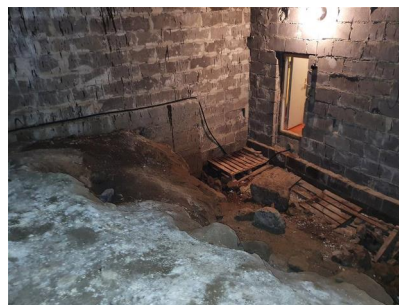
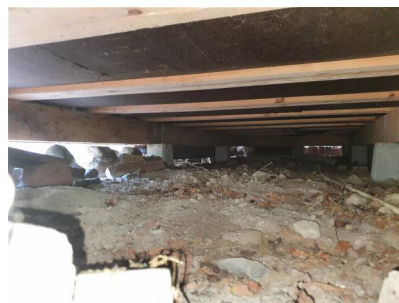
Vid kontroll av konstruktionen i kryppgrund uppmättes fuktvärden under kritisk fuktnivå för mikrobiell tillväxt.

Golvbjälklaget ovan den uteluftsventilerade plintgrunden riskerar att drabbas av fuktskador på grund av naturlig fuktpåverkan. Detta kan i sin tur leda till mikrobiella skador (angrepp av mikroorganismer) som kan leda till att mikrobiell lukt sprids till boendemiljön.

Fuktkvoten i blindbotten uppmättes till 12 %.
Risk för mikrobiell påväxt föreligger om fuktkvoten överstiger 17%.

Markplast finns ej.

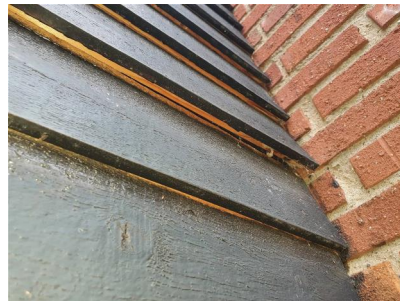
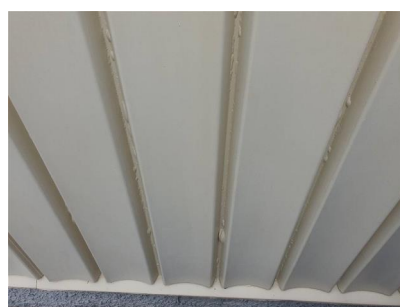
Fasadpanel på tillbyggnaden behöver kompletteringsspikas.
Färgbubblor noteras på plåtfasad.

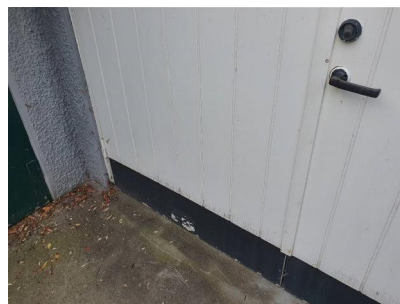
Garageport är i behov av målning/underhåll.

För att öka livslängden på port rekommenderas målning och underhåll.

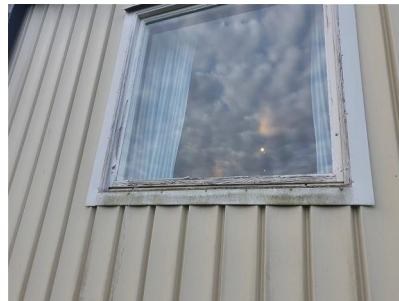
Några 2-glas kopplade fönster är i behov av målning/underhåll.

Fönsterbågar och fönsterkarmar där målningsbehov finns riskerar att få fukt- och rötskador på grund av sämre vattenavvisande förmåga.

För att öka livslängden på fönster rekommenderas målning och underhåll.

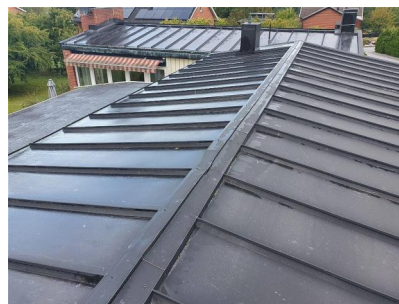
Yttertaket är äldre.

Takplåt och plåtdetaljer har enligt vår bedömning en begränsad livslängd. Eftersom husets taktäckning är äldre har det ett minskat motstånd mot vatteninträngning. Detta i sin tur kan leda till fuktskador på träläkt och vidare ner i underliggande konstruktioner.

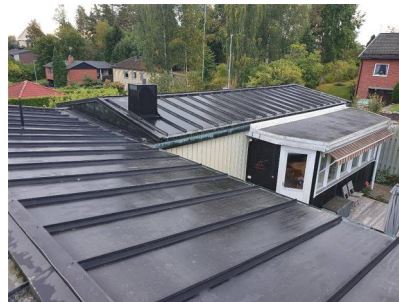
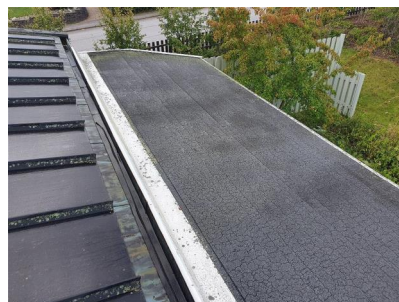
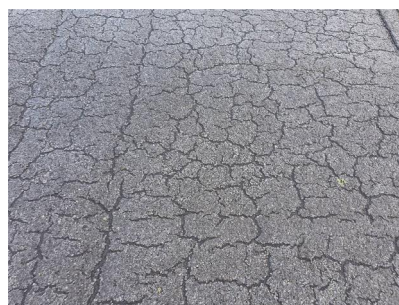
Takpappen på tillbyggnaden är äldre.

Tätskiktet på ett låglutande tak har enligt vår bedömning en begränsad livslängd. Eftersom takpappen är äldre har det ett minskat motstånd mot vattengenomträngning. Detta i sin tur kan leda till att takkonstruktionen drabbas av fuktskador.

Jag rekommenderar att papptaket på tillbyggnaden byts ut inom en snar framtid för att säkerställa att inga läckage uppstår.

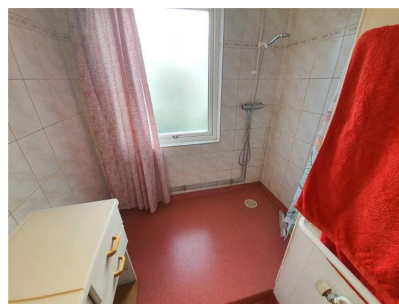
Våtutrymmet har äldre yt-/tätskikt och har passerat tiden för sin tekniska livslängd.

Eftersom funktionen, som innebär att ytskiktet/tätskiktet ska vara vattentätt, kan vara nedsatt finns en ökad risk att vatten tränger igenom ytskiktet/tätskiktet med vattenskador i omkringliggande konstruktioner som följd.

Övriga noteringar som är en risk ur fuksynpunkt:

- Äldre gjutjärnsbrunn.
- Mattsläpp noteras.
- Fönster nära duschzon.

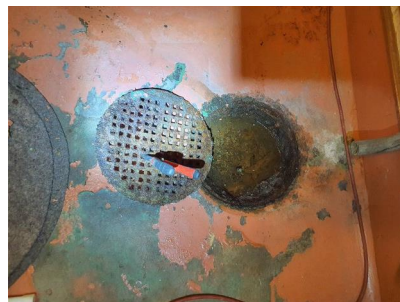
Äldre gjutjärnsbrunnar.

Det finns risk att golvbrunnar rostar sönder med fuktskador som följd.

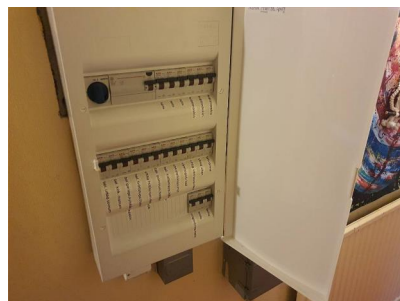
El-centralen har jordfelsbrytare.

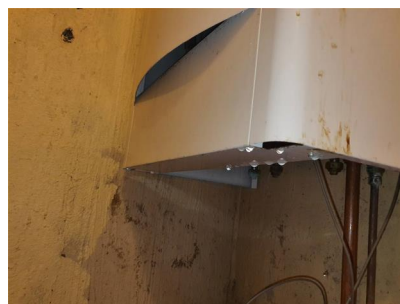
Droppläckage noteras från fjärrvärmväxlaren.

Kontakta en rörmokare för åtgärd.

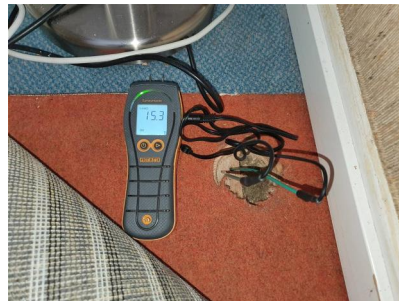
Betongplatta på mark med uppreglat och isolerat golv.

Befintlig golvkonstruktion riskerar på grund av naturlig fuktpåverkan att drabbas av fuktskador. Detta i sin tur kan leda till mikrobiella skador (angrepp av mikroorganismer) som kan resultera i att mikrobiell lukt sprids till boendemiljön.

Vid kontroll av konstruktion uppmättes fuktvärden under kritisk nivå för mikrobiell tillväxt.

Fuktkvoten uppmättes till 15 % via ett taget provhål i golv.
Risk för mikrobiell tillväxt föreligger om fuktkvoten överstiger 17 %.
