# Besiktningsprotokoll

Anticimex Försäkringsbesiktning i samarbete med Fastighetsbyrån

| Fastighetsadress:<br>Östra Järnvägsgatan 10 | |

| Besiktningsdatum:<br>2024-09-11 | Protokollnummer:<br>68527361 |

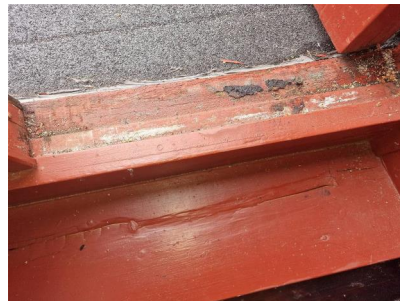
Rötskador noterades i tröskel/steg innanför balkong-/terrassdörren.

Vid fuktindikering mot tröskeln/stegen noterades förhöjda fuktindikationer.

Det rekommenderas att kontakt tas med fackman för kontroll av orsak och omfattning av de skador/brister som noterats samt bedömning av eventuella åtgärder.

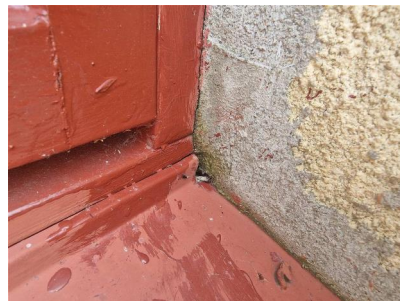
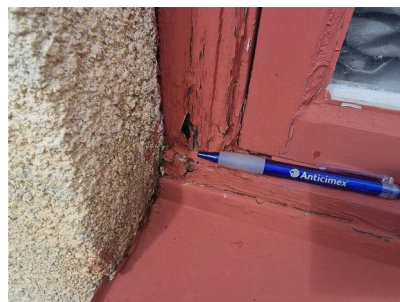
-Dörrar har inga tröskelbleck.

Vissa fönsterbleck är otäta vid infästningen och vid gaveländar.

Avsaknad av tröskelbleck medför att det finns risk för att vatten kan rinna in och orsaka fuktskador på tröskel och/eller i kringliggande vägg och bjälklag.

-Flertalet fönster/dörrar är i behov av målning/underhåll.  
Lokala rötskador noterades i vissa fönster/dörrar.

Träkonstruktioner där målningsbehov finns riskerar att få fukt- och rötskador på grund av sämre vattenavvisande förmåga.

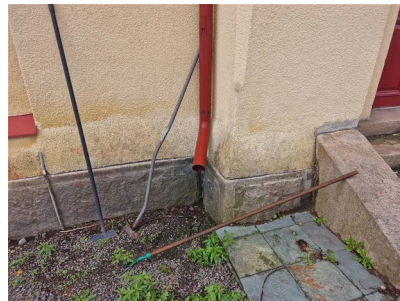
Vissa stuprör är inte anslutet till markledning.  
Droppläckage noterades från skarven på hängrännan åt sydväst.

Bristerna kan medföra en ökad fuktbelastning på grundmur/sockel och fasad som i sin tur kan leda till fuktrelaterade skador.

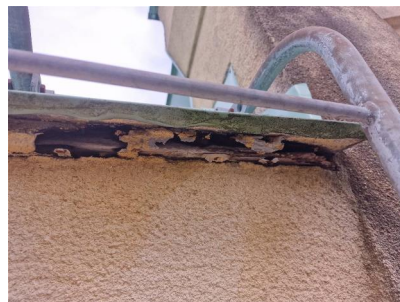
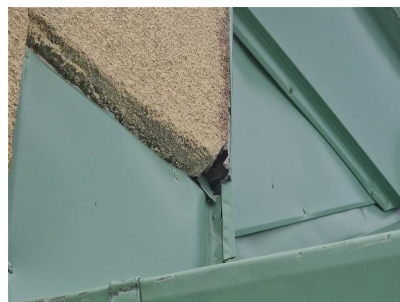
Lokala otätheter noterades i plåttaket.  
Rötskador finns lokalt vid takfoten.

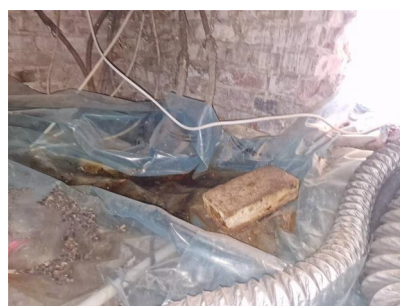
Strax innanför luckan noterades vatten ståendes ovan plastfolien.

För att kontrollera orsaken till och omfattningen av de vatten som noterats rekommenderas att en fördjupad undersökning utförs.

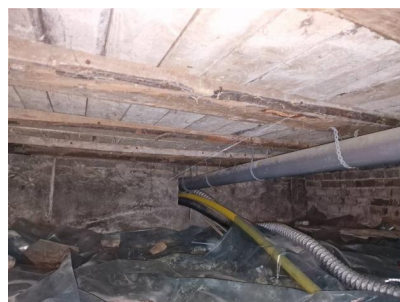
Torpargrundens södra del nås från en utvändigt lucka i sockeln åt sydost. I utrymmet finns någon typ av värmefläkt installerad.

På marken finns en plastfolie monterad. Grundmurarna är av sten/tegel. Blindbotten består av obehandlade brädor. Vid stickprovsvis fuktkvotsmätning i träkonstruktionerna uppmättes fuktkvoten till mellan 10-12 %.

Golvbjälklaget ovan torpargrunden riskerar att drabbas av fuktskador på grund av naturlig fuktpåverkan. Detta kan i sin tur leda till mikrobiella skador (angrepp av mikroorganismer) som kan leda till att mikrobiell lukt sprids till boendemiljön.

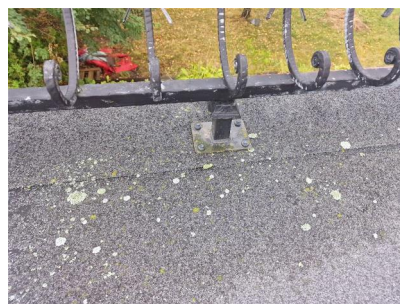
Balkong-/terrassräckets infästning har skruvats igenom pappen. Pappens uppvik mot balkong-/terrassdörrens tröskel är bristfälligt utförd.

Bristerna kan leda till fuktelaterade skador i fasaden samt i underliggande konstruktioner.

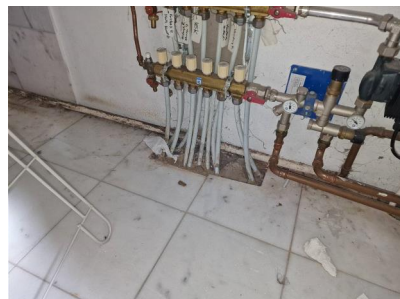
Rör genomföringar finns i golvet.  
Det är oklart om det finns något tätskikt på golvet i utrymmet.

Bristerna medför en ökad risk att vatten kan tränga in i omkringliggande konstruktioner med fuktrelaterade skador som möjlig följd.

Vid fuktindikering i utrymmet noterades inga förhöjda fuktindikationer.

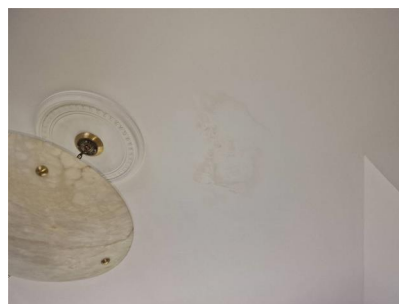
Missfärgningar noterades lokalt på innertaket.

Vid fuktindikering mot missfärgningarna noterades förhöjda fuktindikationer.

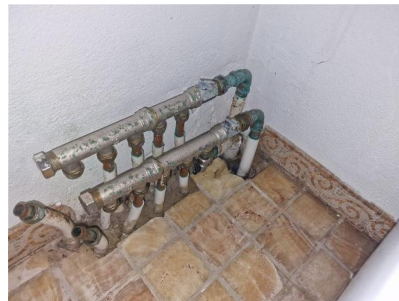
Rör genomföringar finns i golvet där vissa är otäta samt placerade för nära golv-/väggvinkel.

Golvbrunnarna är inte monterade i nivå med tätskiktet.

Fönster är olämpligt placerat i badplatsen.

Träbjälkarna i utrymmet bryter tätskiktet.

Vid fuktindikering i utrymmet noterades inga förhöjda fuktindikationer.
