# Besiktningssprotokoll

Anticimex Försäkringsbesiktning i samarbete med Fastighetsbyrån

Fastighetsbeteckning: Stranden 7	
Fastighetsadress: Norbergs Väg 14	
Postnummer: 152 57	Ort: Södertälje

Besiktningdatum: 2024-09-17	Protokollnummer: 68503736
Temperatur: +17 °C	Väderlek: Klart
Tekniker: Peter Scibor	
E-post: peter.scibor@anticimex.se	
Kontor: Stockholm Syd	
Närvarande: Fastighetsägaren Peter Scibor Anticimex

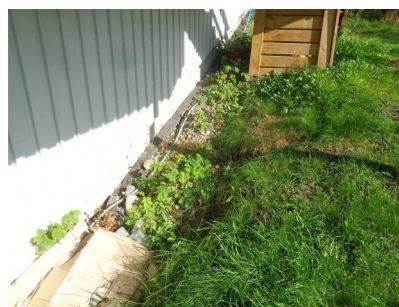
Marken lutar delvis mot huset.

Detta innebär en ökad fuktbelastning mot grunden vilket i sin tur kan orsaka fuktskador i huset.

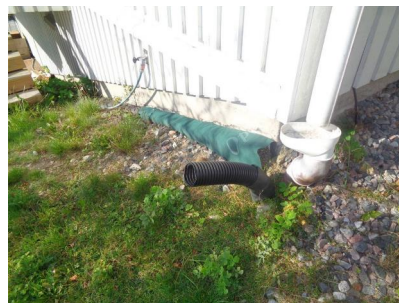
Utvändigt fuktskydd ligger oskyddat ovan mark samt markrör, toplist saknas.

Mindre sprickor noteras i sockel.

Risk finns att det utvändiga fuktskyddet skadas och funktionen försämras.

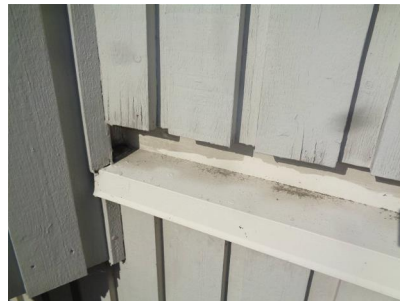
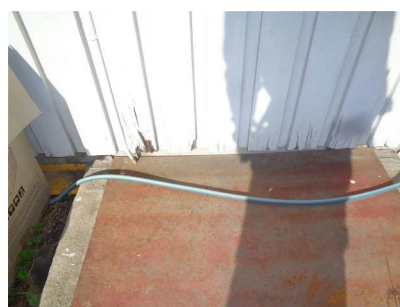
Fasadpanelen är i behov av målning/underhåll.  
Enstaka panelbrädor har delvis rötskador.

Fasadbeklädnad och träkonstruktioner där målningsbehov finns riskerar att få fukt- och rötskador på grund av sämre vattenavvisande förmåga. För att öka livslängden på fasadbeklädnaden rekommenderas målning och underhåll. I samband med ommålning rekommenderas att de rötskadade panelbrädorna byts ut.

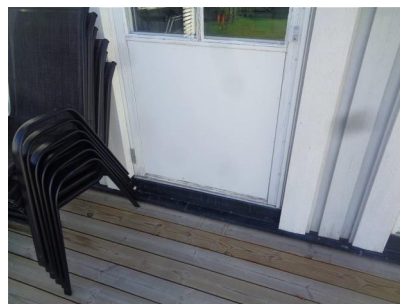
Dörrar är delvis i behov av målning/underhåll.

Dörrar där målningsbehov finns riskerar att få fukt- och rötskador på grund av sämre vattenavvisande förmåga.

För att öka livslängden på dörr rekommenderas målning och underhåll.

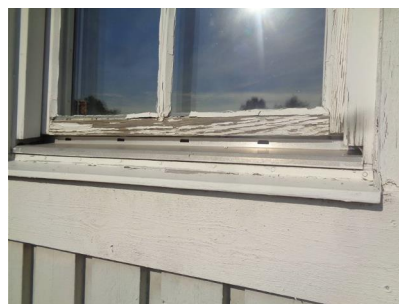
Fönster är i behov av målning/underhåll.

Fönsterbågar och fönsterkarmar där målningsbehov finns riskerar att få fukt- och rötskador på grund av sämre vattenavvisande förmåga.

För att öka livslängden på fönster rekommenderas målning och underhåll.

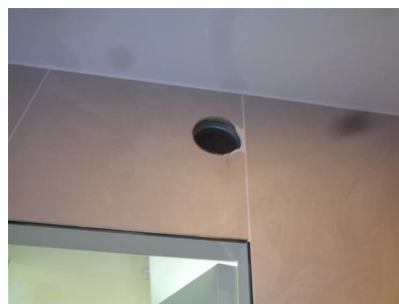
Ventdon saknas

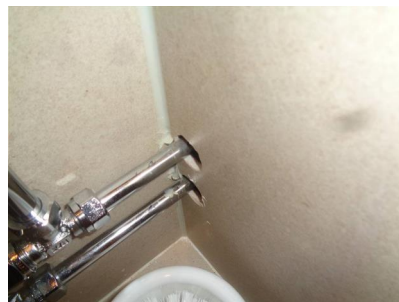
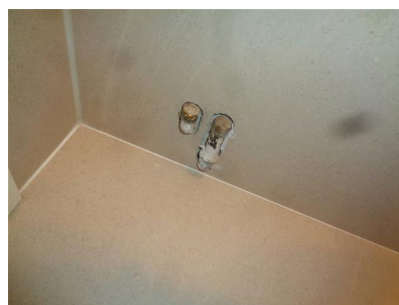
Väggbeklädnaden är otät vid rör genomföringar.

De otäta rör genomföringarna i väggbeklädnaden medför att vatten kan tränga ner i bakomliggande konstruktioner med fuktskador som följd. Detta kan i sin tur leda till mikrobiella skador (angrepp av mikroorganismer).

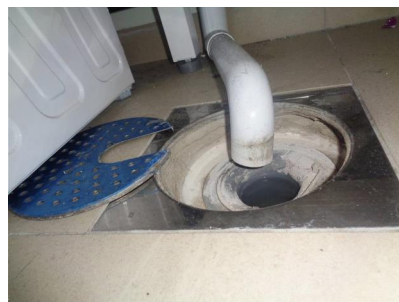
Klämring finns inte i golvbrunn.

Avsaknad av klämring i golvbrunn medför att vatten kan tränga ner i omkringliggande konstruktioner med fuktskador som följd. Detta kan i sin tur leda till mikrobiella skador (angrepp av mikroorganismer).
