Fastighetsuppgifter

Stehag 5:115

Klörevägen 16

Uppdragsnummer	G30248
Besiktningdatum	2024-09-18
Besiktningföretag	OBM Kronoberg AB
Besiktningförrättare	Tony Wong
Närvarande	Ägare
Giltig till och med	2025-09-18

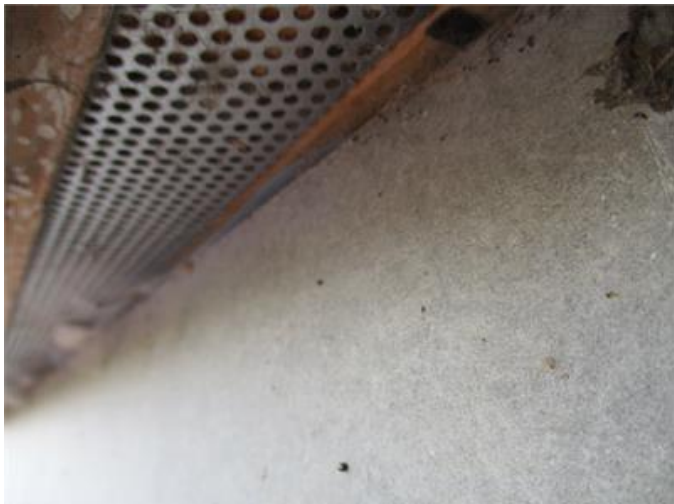
Obehandlad syll på fuktskydd mot betongplattan
