Besiktningssprotokoll

Anticimex Försäkringsbesiktning i samarbete med Fastighetsbyrån

Fastighetsbeteckning: Orrtuppen 32	
Fastighetsadress: Orrstigen 56	
Postnummer: 14444	Ort: Rönninge

Besiktningdatum: 2024-09-18	Protokollnummer: 68537439
Temperatur: 17 °C	Väderlek: Halvklart
Tekniker: Jonnie Loberg	
E-post: Jonnie.Loberg@anticimex.se	
Kontor: Stockholm Syd	
Närvarande: Kontakt från Fastighetsbyrån. Jonnie Loberg, Anticimex. 072-1453934

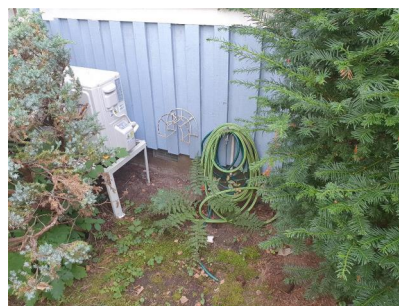
-Växter finns i anslutning till grundmur.

-Kondensvatten från luftvärmepumpens utedel leds inte bort.

Ovanstående noteringar innebär en ökad fuktbelastning mot sockel/grundmur, vilket i sin tur kan orsaka fuktrelaterade skador inne i huset.

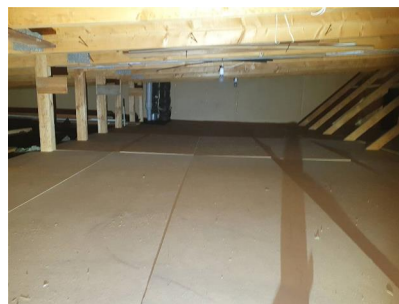
-Vid kontroll av vinden uppmättes fuktvärden under kritisk fuktnivå för mikrobiell tillväxt och en normal lukt upplevdes. Fuktkvoten i underlagstak/takbjälkar uppmättes vid besiktningstillfället till ca 9%Fk.

Översiktsbild vind.

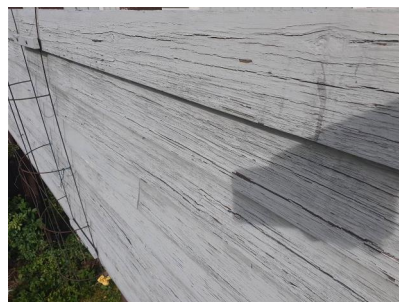
-Balkongräcke är i behov av målning/underhåll.

Balkongräcke och träkonstruktioner där målningsbehov finns riskerar att få fukt- och rötskador på grund av sämre vattenavvisande förmåga. För att öka livslängden på balkongräcke rekommenderas målning och underhåll.

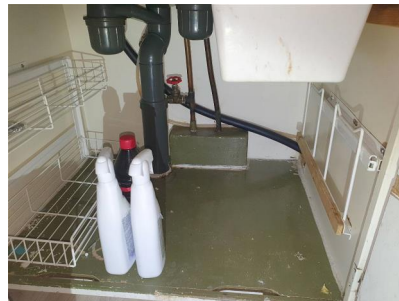
- Fuktskydd saknas i diskbänkskåp.
- Fuktskydd saknas under kyl och frys.
- Diskmaskinens fuktskydd är placerat under golvnivå.
- Diskmaskinens avloppsslang saknar upphängningsbygel.

Ovanstående noteringar kan innebära en ökad risk för fuktrelaterade skador i omkringliggande konstruktioner.

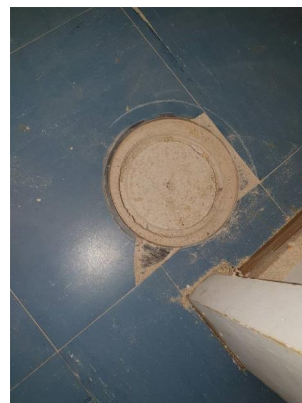
-Provborrhning utfördes i trappförrådet för att fastställa golvkonstruktionens uppbyggnad.

Det noteras att golvkonstruktionen består av ett flytande golv på ett betongbjälklag ovan kryppgrund.
