**Fastighetsuppgifter**

Uttran 1:150

Lavretsvägen 22

Uppdragsnummer	A29618
Besiktningsdatum	2024-08-21
Besiktningföretag	OBM Byggnadsmiljö AB
Besiktningförrättare	Mattias Forsberg
Närvarande	Säljare
Giltig till och med	2025-08-21

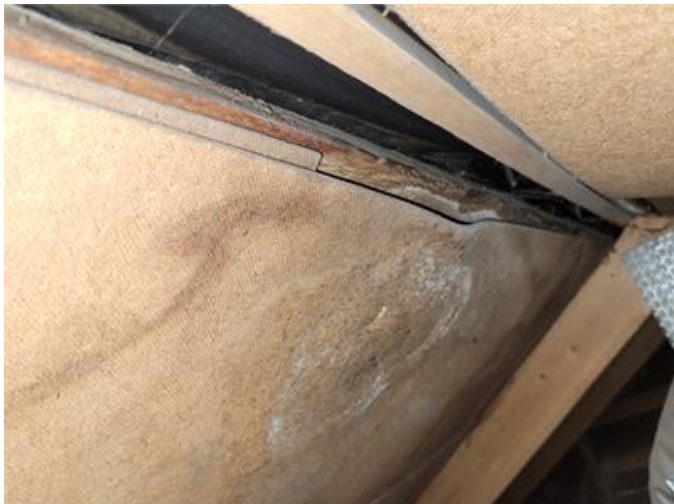
<b>Besiktningresultat</b>					
Bedömningsskala: 1 = Utan anmärkning, 2 = Påpekande, 3 = Bör åtgärdas, 4 = Ej besiktningsbart					
Byggnadsdel	1	2	3	4	Anmärkning
<b>Vind</b>		X			Fuktfläckar förekommer på underlagstak av board, vilket är relativt normalt för konstruktionstypen. Takets insida bör regelbundet kontrolleras. Se bild.
<b>Övre plan</b>					
Hall	X				
Badrum		X			Utrymmet har äldre standard och är i paritet med sin tekniska livslängd, se därför info på protokollets sista sida pos. 12.
Sovrum 1	X				
Sovrum 2	X				
Kök	X				
Vardagsrum	X				
Uterum	X				
Balkong	X				
<b>Entréplan</b>					Uppreglat/flytande golv och utreglad vägg förekommer se kommentar/riskanalys.
Hall	X				
Klädkammare	X				
Sovrum 3	X				
Dusch/wc		X			Utrymmet har äldre standard och är i paritet med sin tekniska livslängd, se därför info på protokollets sista sida pos. 12.
Bastu	X				
Tvättstuga		X			Utrymmet har äldre standard och är i paritet med sin tekniska livslängd, se därför info på protokollets sista sida pos. 12.

Fuktfläckar på underlagstak

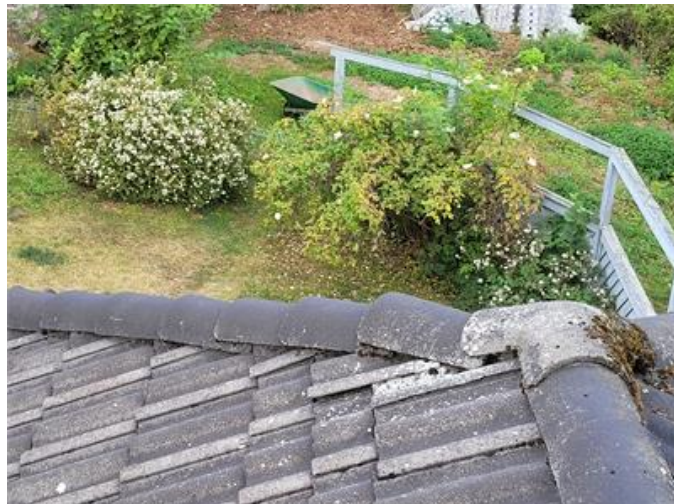
Takpannor med justeringsbehov.

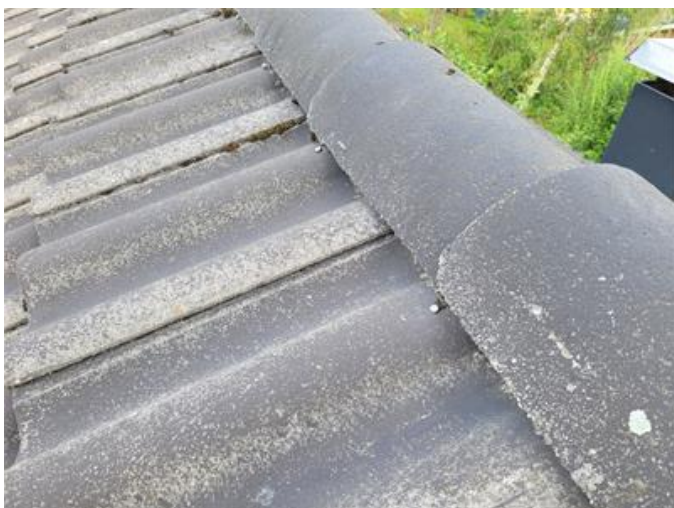
Synliga infästningshål på takpannor

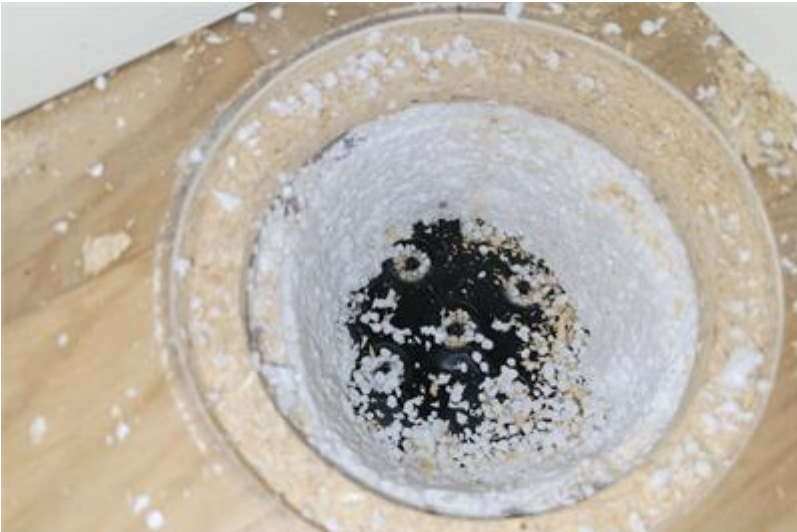
Byggnadsdel	Sovrum 4
Konstruktionsdel	Flytande golv
Konstruktionsuppbyggnad	Platta på mark, Platonmatta, cellplast, golvspån

Vid kontroll av konstruktionen fanns ingen organisk inblandning och inga avvikande lukter noterades.
