Fastighetsbeteckning  
Forellen 2  
Adress  
Brunkebergsåsen 2B  
19266 Sollentuna

Uppdragsnummer	C14540
Besiktningsdatum	2024-09-18
Besiktningss företag	OBM Fuktteknik AB
Besiktningss förrättare	Alexander Thorsén
Närvarande	Säljare
Giltig till och med	2025-09-18

Byggnadsbeskrivning	Byggnadsår
Huset är ett 2-planshus grundlagd på platta på mark.	1948
Till eller ombyggnad	Övrigt
	Huset var möblerat vid besiktning

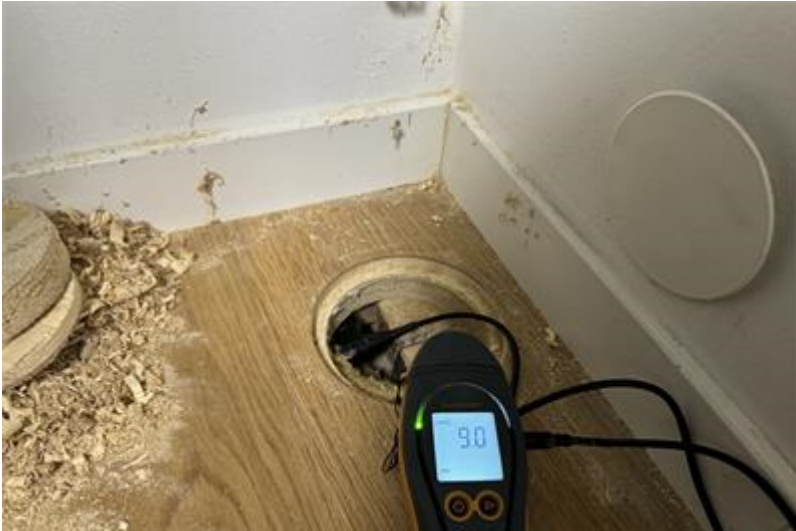
Byggnadsdel	Uppreglat golv "sovrums 3"
Konstruktionsdel	Golvregel
Konstruktionsuppbyggnad	Betongplatta, golvreglar, isolering, golvspån och ytskikt.

Konstruktionskontroll utfördes via 130mm borrhål i garderob, fuktkvoten i golvregel uppmättes till 9% FK. Det kritiska gränsvärdet för mikrobiell tillväxt brukar anges till ca 15-17% fuktkvot (FK).

Borring/mätning har endast utförts i sovrums 3 då resterande golvkonstruktioner erhåller golvvärme.
