Besiktningssprotokoll

Fastighetsbeteckning: Konvaljen 10	
Fastighetsadress: Afzeliivägen 2	
Postnummer: 441 41	Ort: Alingsås

Besiktningdatum: 2024-09-05	Protokollnummer: 68425443
Temperatur: 23 °C	Väderlek: Sol
Tekniker: Martin Ivarsson	
E-post: Martin.Ivarsson@anticimex.se	
Kontor: Borås	
Närvarande: Uppdragsgivare Fastighetsmäklare

Försäkringsbesiktning

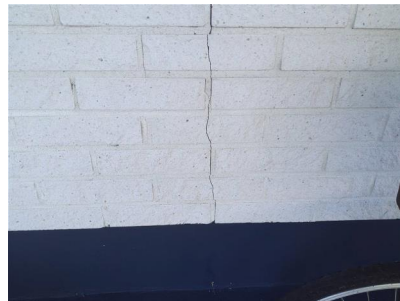
Utvändigt / Fasad

Sprickor finns i tegelfasaden.

Detta kan leda till fukt- och frysskador i konstruktionen.

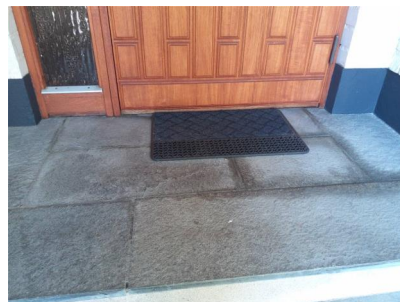
Utvändigt / Dörrar

Tröskelbleck saknas under dörr.

Avsaknad av tröskelbleck medför att det finns risk för att vatten kan rinna in och orsaka fuktskador på tröskel och/eller i kringliggande vägg och bjälklag.

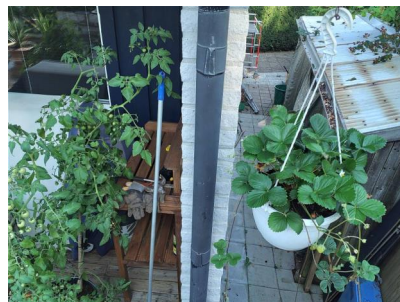
Utvändigt / Hängrännor / Stuprör

Fals på stuprör vänd mot fasad.

Falsen på stuprören kan med fördel vändas ut från fasaden för att lättare se om röret blivit skadat efter vinterns påfrestningar samt för att undvika skador på fasad vid ett eventuellt läckage.

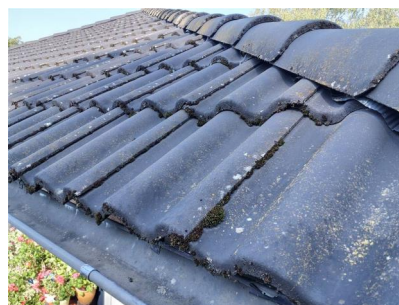
Utvändigt / Tak

Mosspåväxt finns i mindre omfattning på takpannor.

Mossa som växer på taket kan leda till att taktäckningen har ett minskat motstånd mot vatteninträning. Detta i sin tur kan leda till fuktskador på träläkt och takkonstruktionen vilket kan resultera i mikrobiella skador (angrepp av mikroorganismer).

För att öka livslängden på taket rekommenderas att mossan tas bort från takpannorna.

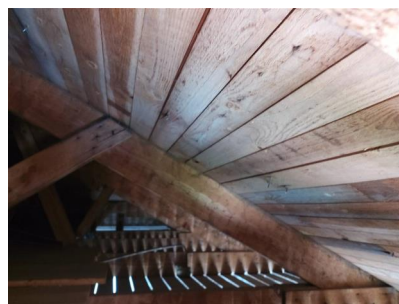
Utvändigt / Vind

Mikrobiell påväxt finns på underlagstaket.

Detta kan vara ett tecken på att vinden tillförs fukt inifrån bostaden. Observera att besiktning av bostadens ventilationssystem inte har ingått i uppdraget.

För att komma tillrätta med detta kan fuktillförseln inifrån bostaden behöva minskas. Det kan göras genom att ventilationen i bostaden förbättras samt att eventuella otätheter i vindsbjälklaget (tak-/väggvinklar, taklucka med mera) tätas. Läs Anticimex faktablad om oppvärmda vindsutrymmen för tips och råd.
