Fastighetsuppgifter

Fastighetsbeteckning
Vemdalens Kyrkby 32:32
Adress
Parkgatan 1
84671 Vemdalen

**Besiktningssuppgifter**

Uppdragsnummer	PreIPS0905
Besiktningsdatum	2024-09-04
Besiktningföretag	Oktopal OBM i Norrland AB
Besiktningförrättare	Peter Söderlund
Närvarande	Fastighetsägarna
Giltig till och med	2025-09-04

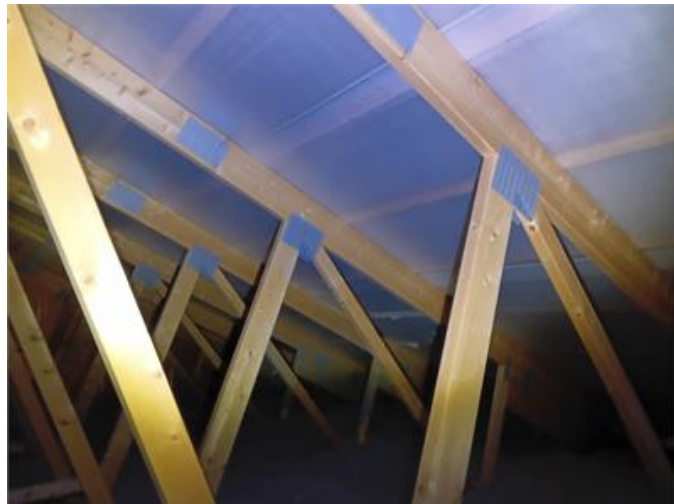
Vind

Avloppsventilation mynnar på vinden (igensatt med isolering) och bör förses med membranventil för att inte orsaka omkringliggande skador.

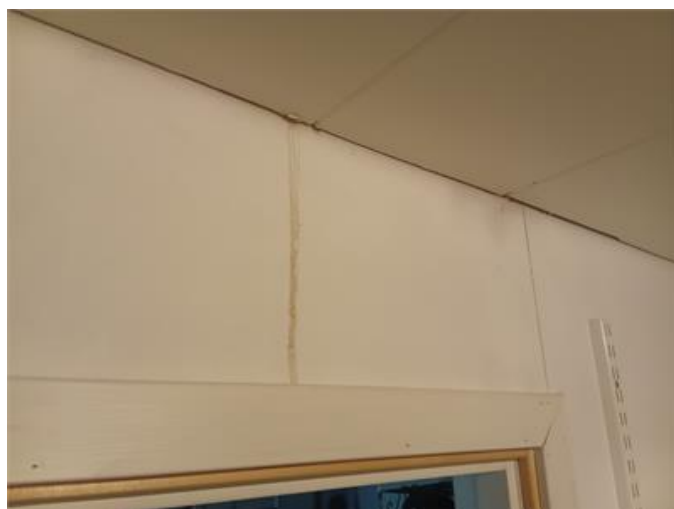
På mellanvägg förekommer det rinnmärken. Då orsak och eventuell omfattning inte kan klargöras så rekommenderas en vidare teknisk undersökning.

Rinnmärken
