**Fastighetsuppgifter**

Södra Grava 1:44

Bolmörtsvägen 25

Uppdragsnummer	S24236
Besiktningsdatum	2024-09-19
Besiktningföretag	OBM i Karlstad AB
Besiktningförrättare	Göran Rönnerfjäll
Närvarande	Säljare och mäklare
Giltig till och med	2025-09-19

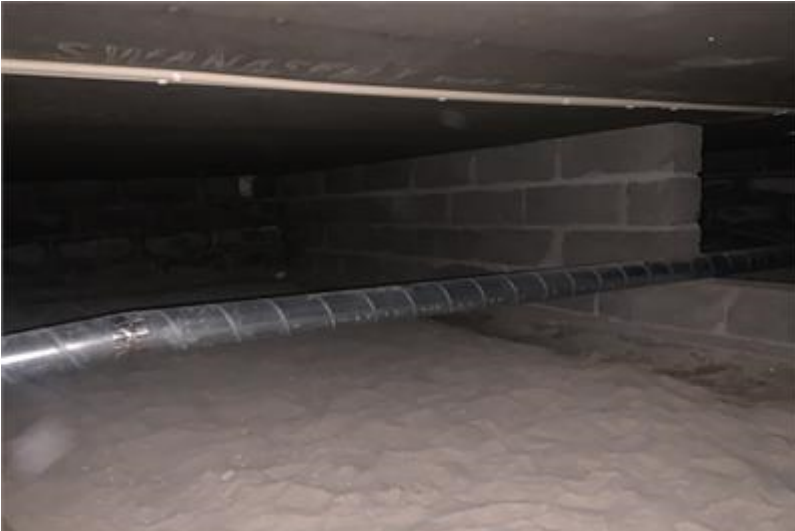
Byggnadsdel	Krypgrund
Konstruktionsdel	Trossbotten
Konstruktionsuppbyggnad	Krypgrund

Fuktkvoten uppmättes mellan 13-15% FK. Det finns en avfuktare installerad i grunden. Det kritiska gränsvärdet för mikrobiell tillväxt brukar anges till ca 17% fuktkvot (FK).

Fuktkvoten är under gränsvärdet för mikrobiellpåväxt. Notera att stickprovsmässig undersökning är utförd samt att mätvärden normalt sett kan variera över årstiderna. För att säkert fastställa konstruktionens kondition och fuktstatus måste en mer omfattande undersökning utföras.
