# Besiktningssprotokoll

Fastighetsbeteckning: Strömme Kvarn 6:8	
Fastighetsadress: Strömme 10	
Postnummer: 43277	Ort: Tvååker

Besiktningdatum: 2024-09-16	Protokollnummer: 68528633
Temperatur: 18 °C	Väderlek: Sol
Tekniker: Martin Bystedt	
E-post: martin.bystedt@Anticimex.se	
Kontor: Halmstad	
Närvarande: Fastighetsägarna

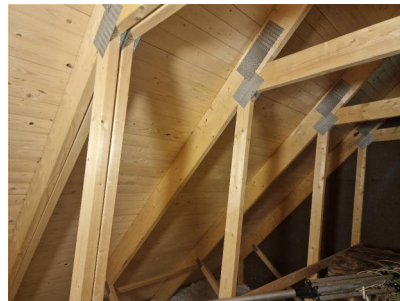
### Utvändigt / Vind ovan dusch/wc 1

Utrymmet nås via ett öppet hål i väggen då en vindslucka inte monterats.

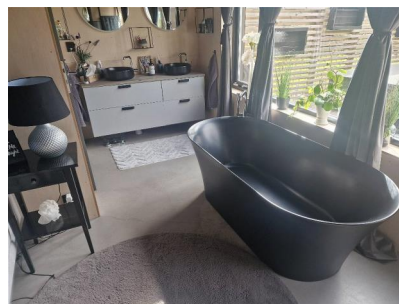
### Entréplan / Sovrum 1

Det finns inget tätskikt i utrymmet med installationer av vatten och avlopp.

Eftersom utrymmet inte är fackmässigt\* utfört finns risk för fuktskador. Observera att risken angående fackmässigt utförande gäller hela utrymmet.

Vid fuktindikering i utrymmet noterades inga förhöjda fuktindikationer.

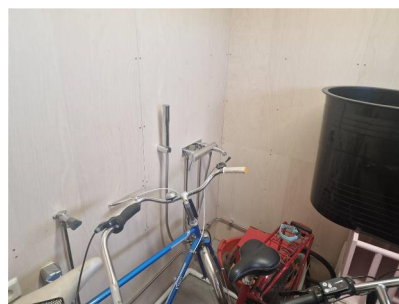
### Entréplan / Garage med förråd

Vatteninstallationer finns i utrymme utan tätskikt.

Vid fuktindikering i utrymmet noterades inga förhöjda fuktindikationer.
