Morlanda-Röd 3:37

Röd 152

| Besiktningsdatum | 2024-09-18 |
| Besiktningföretag | OBM Besiktning Bohuslän AB |

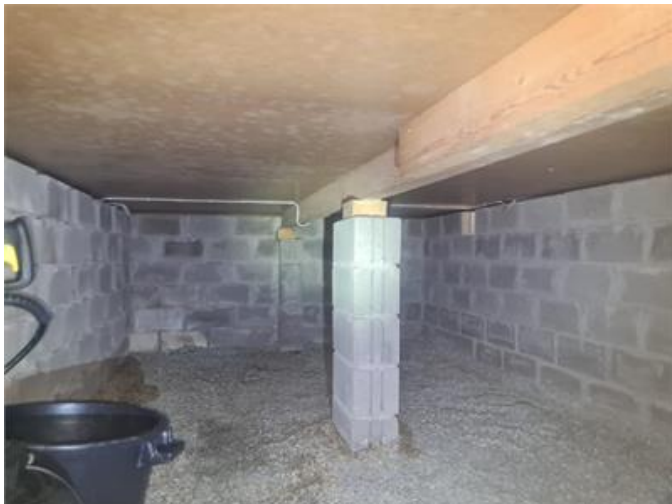
| Besiktningsresultat | | | | | |
|---|---|---|---|---|---|
| Krypgrund | | | x | | Krypgrunder är generellt ansett som riskkonstruktion för fuktskador. Lukt av bensin/gräsklippare upplevdes i utrymmet, vilket även finns här. Ytliga mikrobiella missfärgningar på blindbottenskivor. Fuktvärden över gränsvärde uppmättes i bjälklaget. Se kommentar/risakanalys samt bilaga "Kontroll av konstruktion". Installation av krypgrundsavfuktare rekommenderas. |

Krypgrund, översiktsbild mot sydöst.

Krypgrunder är generellt ansett som en riskkonstruktion för fuktskador. På grund av förhöjd fuktstatus, dels orsakad av fuktvandring från marken och dels orsakad av uteluft som släpps in i grunden (främst under den varma tiden av året), kan fuktskador/mikrobiell tillväxt med negativ inverkan på såväl byggnaden som inomhusmiljön uppstå. Rekommenderar att fackman kontaktas för installation av en för ändamålet avsedd krypgrundsavfuktare (adsorptionsavfuktare) samt plastfolie på marken för att säkerställa ett torrare klimat i utrymmet.

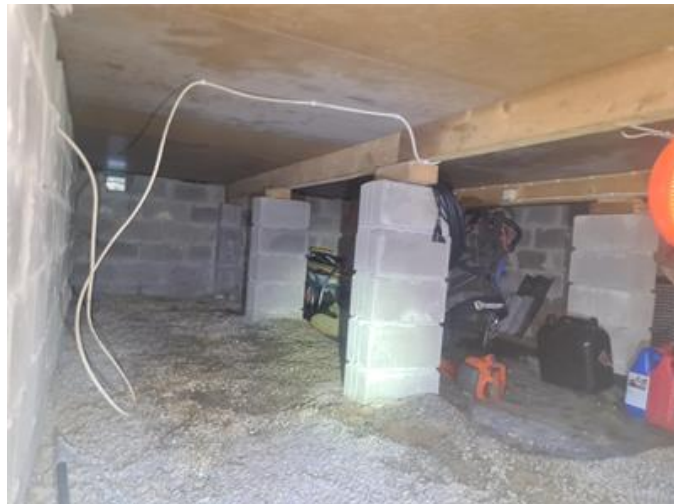
Krypgrund, översiktsbild mot väst.

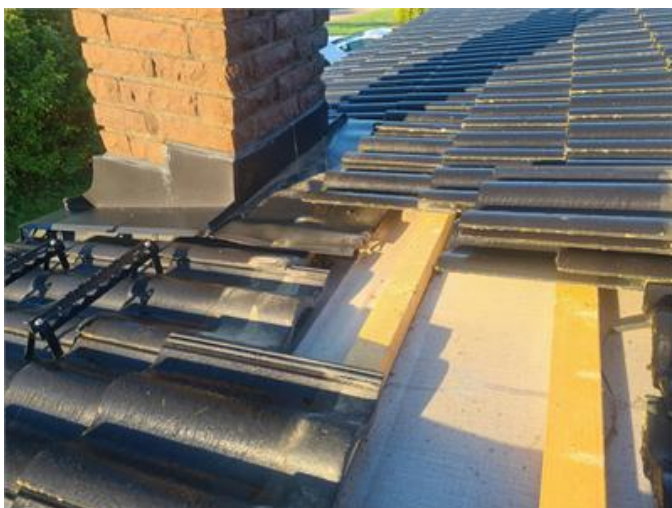
| Besiktningsresultat | | | | | |
|---|---|---|---|---|---|
| Tak | | x | | | Takkonstruktionen är av typen med underlagstak av armerad plasfolie, ävet det äldre underlagstaket av träfiberskivor finns dock kvar under. Se kommentar/risakanalys. |

Då underlagstaket består av armerad plastfolie finns risk att vatten tränger in via otätheter (tex spikhål för reglar eller skador i väven) och orsaka fuktrelaterade skador i underliggande konstruktioner. Det är därmed extra viktigt att löpande kontrollera att takpannorna är hela och ligger rätt.

Tak, underlagstak av armerad plasfolie ovan träfiberskivor.

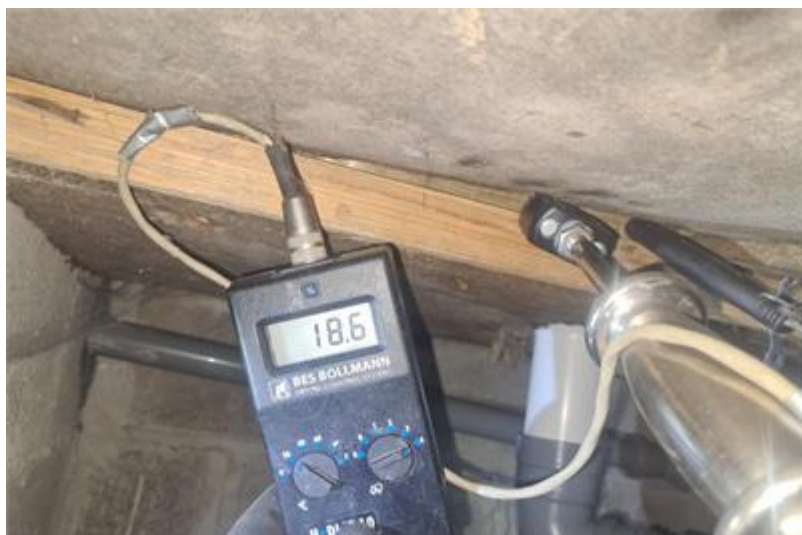
Lukt av bensen/gräsklippare upplevdes i utrymmet, vilket även finns här.  
Ytliga mikrobiella missfärgningar på blindbottenskvivor.

Kontroll av konstruktionen utfördes genom stickprovsmässig fuktmätning i bärlinor och golvreglar. Fuktvärden över gränsvärde för mikrobiell tillväxt uppmättes.

Fuktkvoten i uppmättes till 18-20%.

Risk för mikrobiell tillväxt föreligger vid en fuktkvot på 17% och rötskador >28%.

Krypgrunder är generellt ansett som en riskkonstruktion för fuktskador. På grund av förhöjd fuktstatus, dels orsakad av fuktvandring från marken och dels orsakad av uteluft som släpps in i grunden (främst under den varma tiden av året), kan fuktskador/mikrobiell tillväxt med negativ inverkan på såväl byggnaden som inomhusmiljön uppstå. Rekommenderar att fackman kontaktas för installation av en för ändamålet avsedd krypgrundsavfuktare (adsorptionsavfuktare) samt plastfolie på marken för att säkerställa ett torrare klimat i utrymmet.
