# Besiktningsprotokoll

Anticimex Försäkringsbesiktning i samarbete med Fastighetsbyrån

| Fastighetsadress:<br>Skylbäck 2 | |

| Besiktningsdatum:<br>2024-09-19 | Protokollnummer:<br>68548697 |

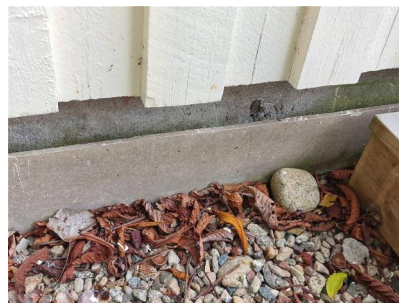
#### Utvändigt / Sockel

Sockelskivor med brister, ur läge.

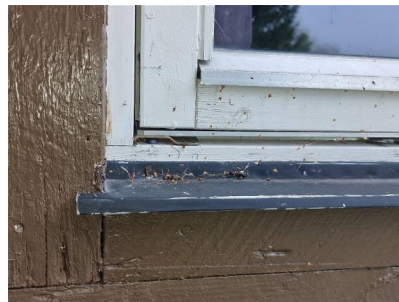
#### Utvändigt / Fönster

Fönster speciellt äldre har färgsläpp och torrsprickor.

Fönsterbågar och fönsterkarmar där målningsbehov finns riskerar att få fukt- och rötskador på grund av sämre vattenavvisande förmåga.

För att öka livslängden på fönster rekommenderas målning och underhåll.

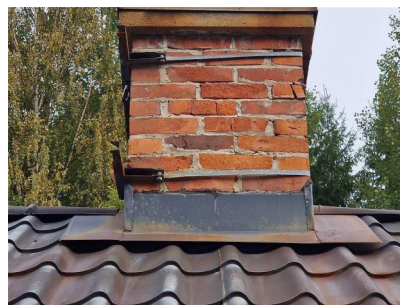
### Utvändigt / Tak

Äldre solblekt plåttak.

Skorsten har brister, frysskadade stenar.

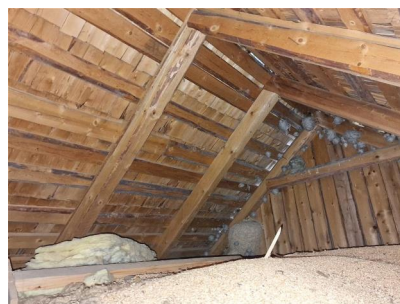
### Utvändigt / Vind

Vid kontroll av vinden uppmättes fuktvärden under kritisk fuktnivå för mikrobiell tillväxt och en normal lukt upplevdes.

Fuktkvoten i underlagstak/takbjälkar uppmättes vid besiktningsstillfället till ca 9 %.

Risk för mikrobiell tillväxt föreligger om den relativa fuktigheten (RF) i den omgivande luften är över 75% vilket i furuvirke motsvarar en fuktkvot (FK) på 17%.

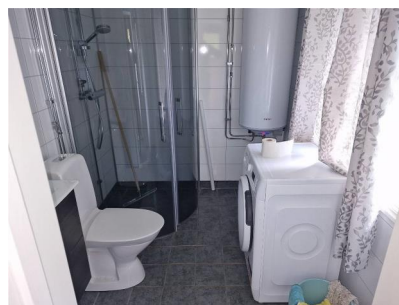
### Entréplan / Dusch/Toalett/Tvätt

Klinkers på golv och skivor på vägg.

Golvbrunn är svårbedömd, ovanlig modell men med skruvad klämring. Brunsmanschett går ej att noteras. Mjukfog finns både på och under list, lokalt finns otätheter..

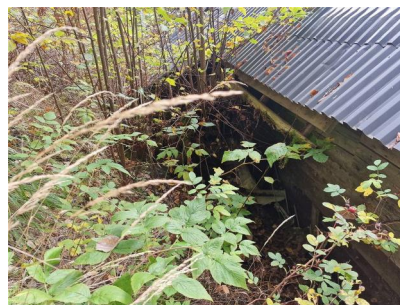
#### Utvändigt / Mark/ Sockel

Sprickor finns i sockel och kraftigt marklut förekommer på baksida hus.  
Mark förekommer upp mot vägg/ tak.  
Mark lutar även mot entréer.

Vi rekommenderar en fördjupad undersökning för att bedöma orsak och omfattning.

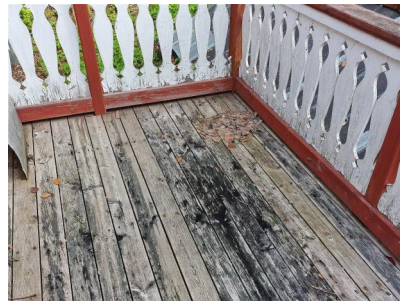
### Utvändigt / Balkong

Balkongräcke och träkonstruktioner samt dörr och fönster är i behov av målning/underhåll.

Balkongräcke och träkonstruktioner där målningsbehov finns riskerar att få fukt- och rötskador på grund av sämre vattenavvisande förmåga.

För att öka livslängden på balkongen rekommenderas målning och underhåll.

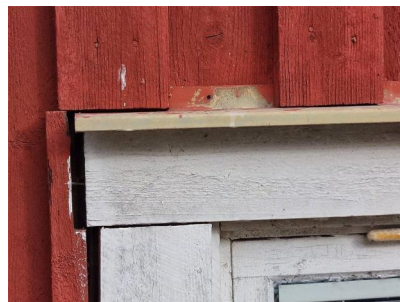
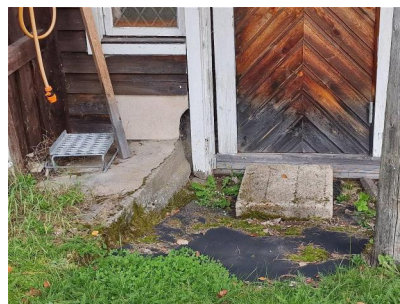
### Utvändigt / Fönster och dörrar

Fönster, dörrar har färgsläpp och torrsprickor.

Fönsterbågar och fönsterkarmar där målningsbehov finns riskerar att få fukt- och rötskador på grund av sämre vattenavvisande förmåga.

För att öka livslängden på fönster rekommenderas målning och underhåll.

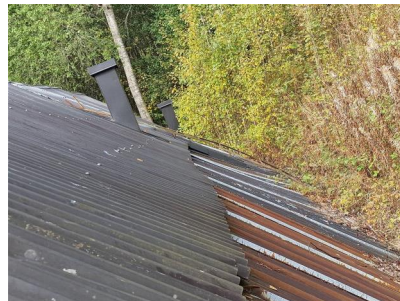
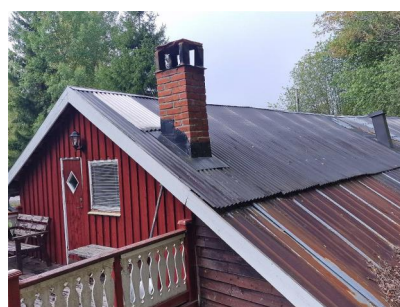
### Utvändigt / Tak

Taket är äldre och utförda takreparation har brister.  
Plåttak är skarvat och svackar.

Takreparationen är inte fackmässigt\* utförd, vilket i sin tur kan leda till fuktskador i underliggande konstruktioner. \* Fackmässigt utförande innebär att arbetet ska utföras enligt Boverkets byggregler, gällande branschregler samt monteringsanvisningar för samtliga material.

Skorstenskrona är nästan bortvittrad.  
Rekommenderas att detta åtgärdas i samband med eventuell takrenovering.

Vi rekommenderar en vidare utredning för att utreda orsak och omfattning.

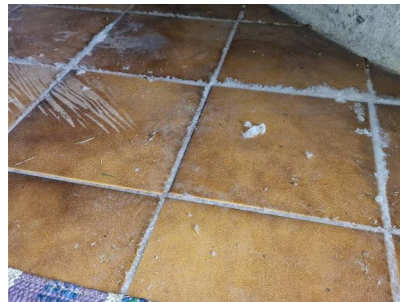
Saltutfällning på klinkersplattor kan noteras.

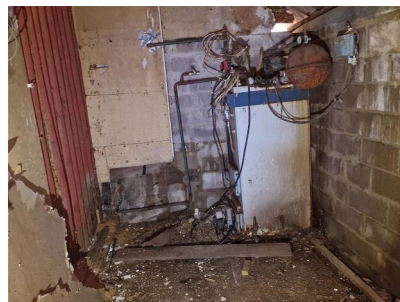
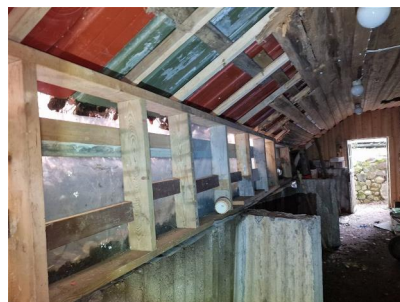
Utrymme baksida hus, ouppvärt utrymme.  
Hela utrymmet bör få en vidare bedömning.  
Utrymmet är mera som ett förråd/ uthusstandard.  
Brister kan speciellt noteras på bakvägg och delar av innertak.
