Besiktningssprotokoll

Anticimex Försäkringsbesiktning i samarbete med Fastighetsbyrån

Fastighetsbeteckning: Kluk 1:38	
Fastighetsadress: Östbacken 207	
Postnummer: 835 93	Ort: Alsen

Besiktningdatum: 2024-09-09	Protokollnummer: 68494125
Temperatur: 16 °C	Väderlek: Mulet
Tekniker: Mikael Persson	
E-post: mikael.persson@anticimex.se	
Kontor: Sundsvall	
Närvarande: Ombud för fastighetsägare

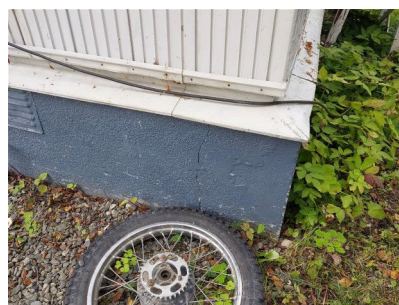
Utvändigt / Sockel

Sprickor finns i sockel.

Dessa bedöms inte ha lett till bakomliggande skador.

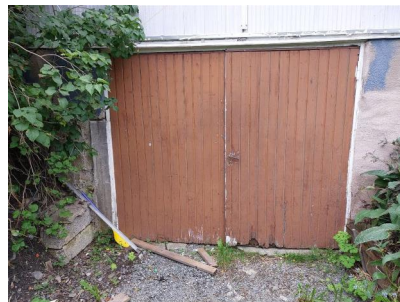
Utvändigt / Dörrar

Dörr är rötskadad.

Byt ut rötskadad dörr.

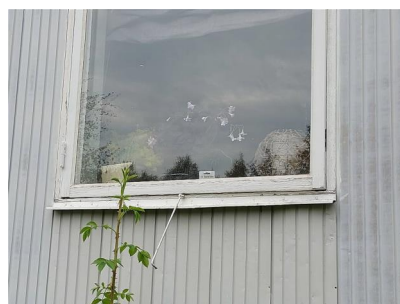
Utvändigt / Fönster

Fönster är i behov av målning/underhåll och mindre rötskador finns.

Fönsterbågar och fönsterkarmar där målningsbehov finns riskerar att få fukt- och rötskador på grund av sämre vattenavvisande förmåga.

För att öka livslängden på fönster rekommenderas målning och underhåll. Byt ut skadat fönster.

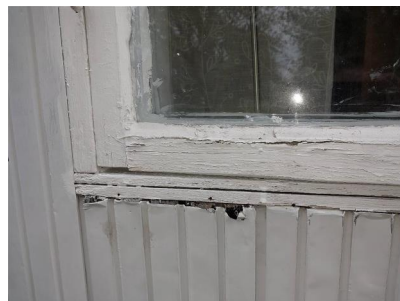
Fönsterbleck saknas på fönster.

Avsaknad av fönsterbleck medför en ökad risk för att vatten kan rinna in och orsaka fuktrelaterade skador i omkringliggande konstruktioner.

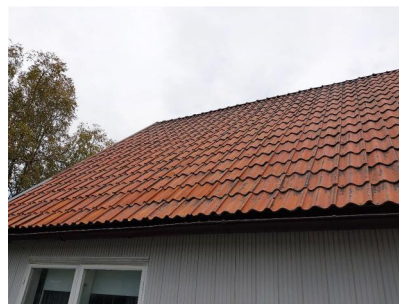
Utvändigt / Tak

Yttertaket är äldre.

Takpannor, plåtdetaljer och underlagspapp har enligt vår bedömning en begränsad livslängd. Eftersom husets taktäckning är äldre har det ett minskat motstånd mot vatteninträngning. Detta i sin tur kan leda till fuktskador på träläkt och vidare ner i underliggande konstruktioner.

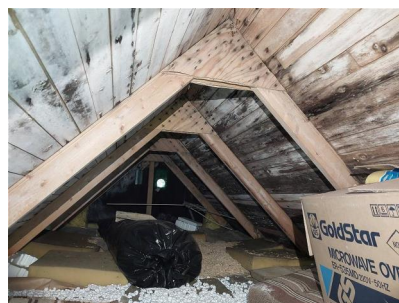
Utvändigt / Vind

Vid kontroll av vinden har fuktvärden över kritisk fuktnivå för mikrobiell tillväxt uppmätts, samt finns mikrobiell påväxt på underlagstak. Fuktkvoten i underlagstak/takbjälkar uppmättes till 19%.

Den upptäckta mikrobiella påväxten på underlagstaket är ett tecken på att vinden har tillförts eller tillförs fukt inifrån bostaden. Observera att besiktning av bostadens ventilationssystem inte har ingått i uppdraget.

Det finns risk för mikrobiell tillväxt om den relativa fuktigheten (RF) i den omgivande luften är över 75 %. I furuvirke motsvarar det en fuktkvot (FK) på 17 %.

För att komma tillrätta med detta kan fuktillförseln inifrån bostaden behöva minskas. Det kan göras genom att ventilationen i bostaden förbättras samt att eventuella otätheter i vindsbjälklaget (tak-/väggvinklar, taklucka med mera) tätas. Läs Anticimex faktablad om uppvärmda vindsutrymmen för tips och råd.

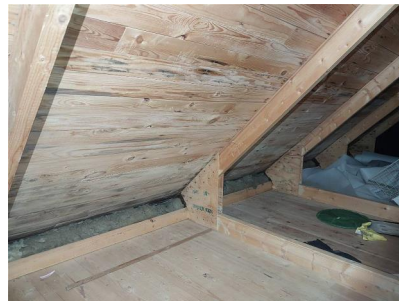
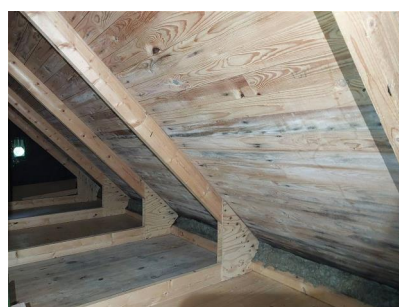
Utvändigt / Sidovindar

Vid kontroll av vinden har fuktvärden under kritisk fuktnivå för mikrobiell tillväxt uppmätts, dock finns mikrobiell påväxt på underlagstak.

Fuktkvoten i underlagstak/takbjälkar uppmättes till 15 %.

Den upptäckta mikrobiella påväxten på underlagstaket är ett tecken på att vinden har tillförts eller tillförs fukt inifrån bostaden. Observera att besiktning av bostadens ventilationssystem inte har ingått i uppdraget.

För att komma tillrätta med detta kan fuktillförseln inifrån bostaden behöva minskas. Det kan göras genom att ventilationen i bostaden förbättras samt att eventuella otätheter i vindsbjälklaget (tak-/väggvinklar, taklucka med mera) tätas. Läs Anticimex faktablad om uppvärmda vindsutrymmen för tips och råd.

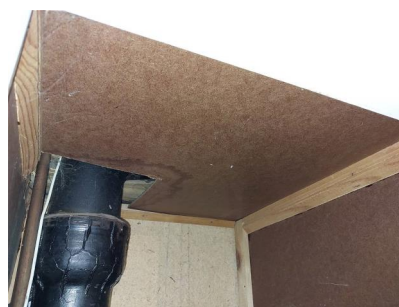
Entréplan / Entréhall

Fuktfläckar i tak.
Upplevs torra.

Se mer under lämnade upplysningar.

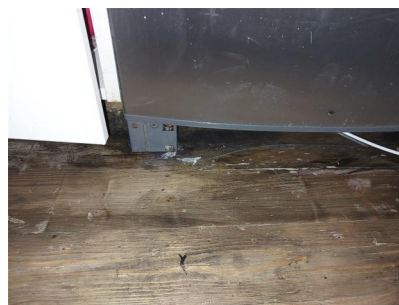
Entréplan / Kök

Fuktindikering i utrymmet gav förhöjda fuktindikationer lokalt vid kylskåp. Se även lämnade upplysningar.

Vi rekommenderar en fördjupad undersökning för att bedöma orsak och omfattning.

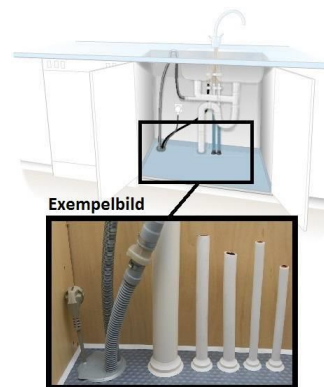
Fuktskydd saknas i diskbänkskåp.

Utan fuktskydd är det svårt att upptäcka läckage från rörledningar. Vatten kan då tränga in i omkringliggande konstruktioner och orsaka fuktskador.

För att upptäcka eventuella läckage, installera ett fuktskydd.

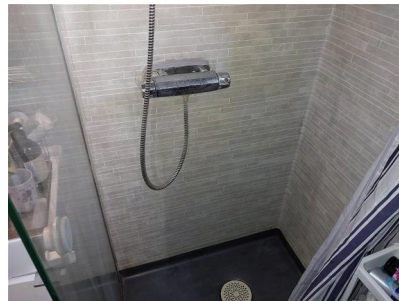
Entréplan / Dusch/Toalett

Vid fuktindikering i dusch/toalett visades förhöjda fuktindikationer i området kring duschblandare. Kontakta våtrumsentreprenör för kontroll och åtgärdsförslag.

Fuktindikering i utrymmet gav förhöjda fuktindikationer i området kring duschblandare.

Vi rekommenderar en fördjupad undersökning för att bedöma orsak och omfattning.

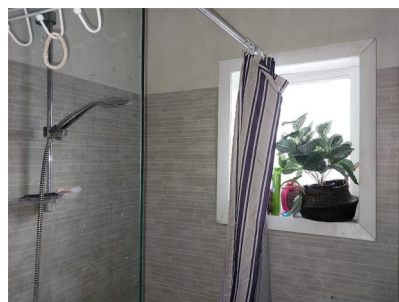
Duschen är placerad nära ett fönster.

Duschens placering i våtutrymmet utgör en risk för fuktskador i fönster- och väggkonstruktionen.

För att minska risken för fuktskador på fönster och väggkonstruktion rekommenderas att man skyddar fönstret mot vattenbegjutning.

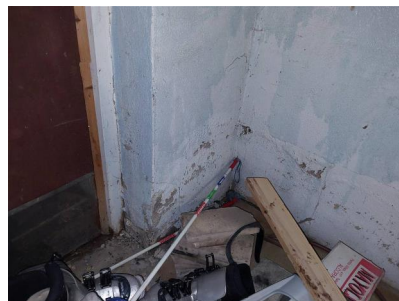
Källarplan / Allmänt

Utvändigt fuktskydd är äldre än 20 år.
Sprickor i källarväggar.
Högt fukttillskott.

Eftersom källarens utvändiga fuktskydd (dagvattensystem, dräneringssystem samt källarytterväggarnas utvändiga fuktskydd) är äldre än 20 år, vilket betraktas som dessa delars genomsnittliga tekniska livslängd, så kan systemet ha nedsatt funktion. Detta ökar risken för invändiga fuktskador i källaren.

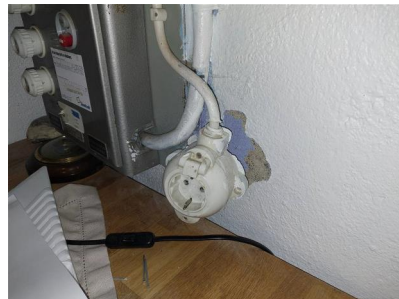
Uttag och strömbrytare är ej fastmonterade.

Vid osäkerhet kontakta elektriker.

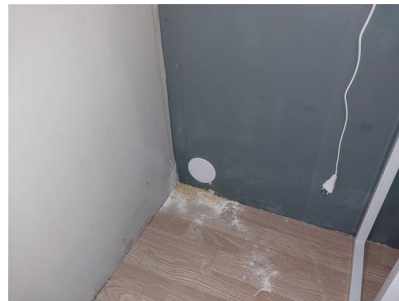
Källarplan / Sovrum 1

I källaren finns 1 rum med påreglad och isolerad yttervägg. Vid kontroll av denna konstruktion uppmättes förhöjda fuktvärden och mikrobiell lukt kunde kännas vid provhåll.

Vid kontroll av väggkonstruktion uppmättes fuktvärden över kritisk nivå för mikrobiell tillväxt och mikrobiell lukt upplevdes vid provhål.

Källargrundmurar med påreglade isolerade ytterväggar. Denna konstruktion får ofta skador på grund av naturlig fuktvandring. Den relativa fuktigheten uppmättes till 98%.

Konstruktion beskriven: Källargrundmur, plåtreglar, mellanliggande mineralull, träfiberskiva, gipsskiva.

I protokollet rekommenderas en fördjupad undersökning, men har man som avsikt att riva ut allt trä/organiskt material och ha rena betongytor alternativt återställer med en ny fuktsäker lösning behöver inte undersökningen utföras. Detta gäller även golvkonstruktionen. Överväg även om en utvändig dränering behövs för att sänka fukttillskottet i källaren

Vi rekommenderar en fördjupad undersökning för att bedöma orsak och omfattning. Det är viktigt att tänka på att denna rekommendation om fördjupad undersökning gäller sovrumsrum.
