Niten 5

Frövägen 28

| Uppdragsnummer | G30159 |
| Besiktningsdatum | 2024-09-12 |

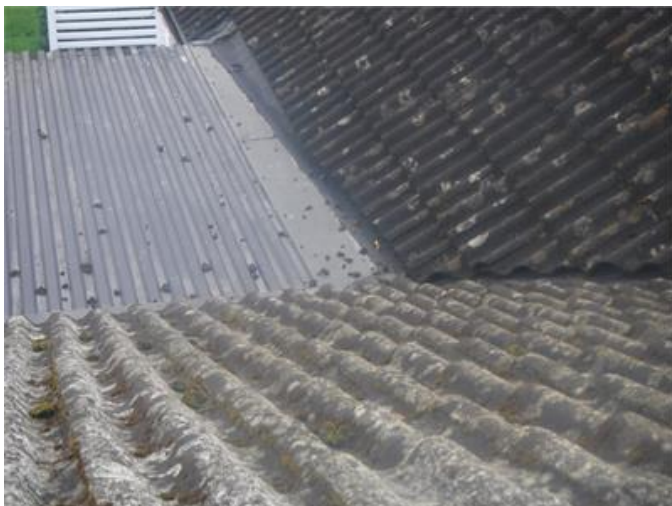
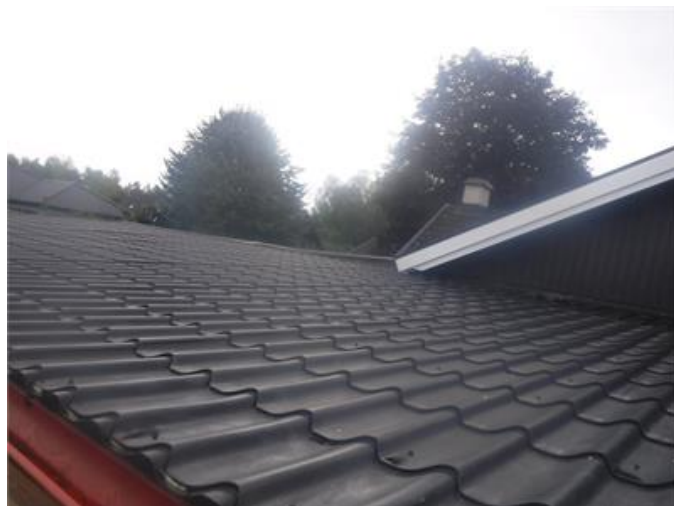
| Besiktningsresultat | | | | | |
|---|---|---|---|---|---|
| Tak | | X | | | Bostadshuset har sadeltak klätt med betongpannor och garaget har ett låglutande plåttak. Se vidare under kommentarer och riskanalys på sida 4. |

Bostadshusets tak är klätt med betongpannor och har undertak av trä och underlagspapp. Taket börjar bli äldre (från husets ursprung) och kan ha ett minskat motstånd mot fuktgenomträngningar. Taket är besiktigt från stege på taket. Med en stigande ålder rekommenderas regelbunden översyn och underhåll. Anslutningen mot altantaket (se bild på sida 5) är bristfällig och bör kontrolleras särskilt.

Garagetaket är klätt med plåt och har bristfällig lutning.

Tak: Bostadshuset har sadeltak klätt med betongpannor och garaget har ett låglutande plåttak. Se vidare under kommentarer och riskanalys på sida 4.

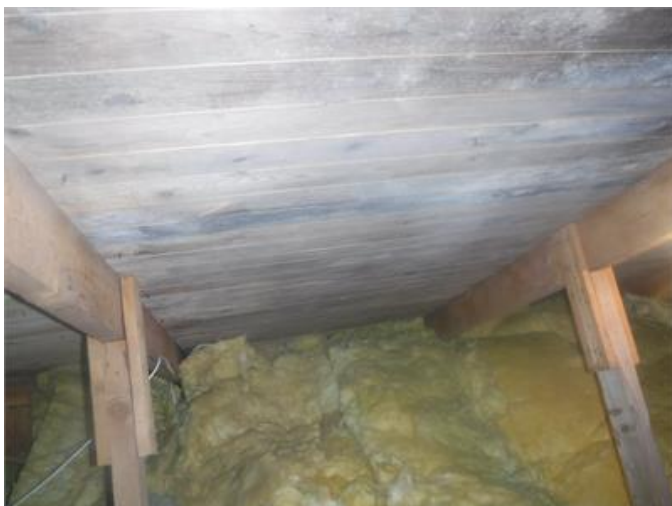
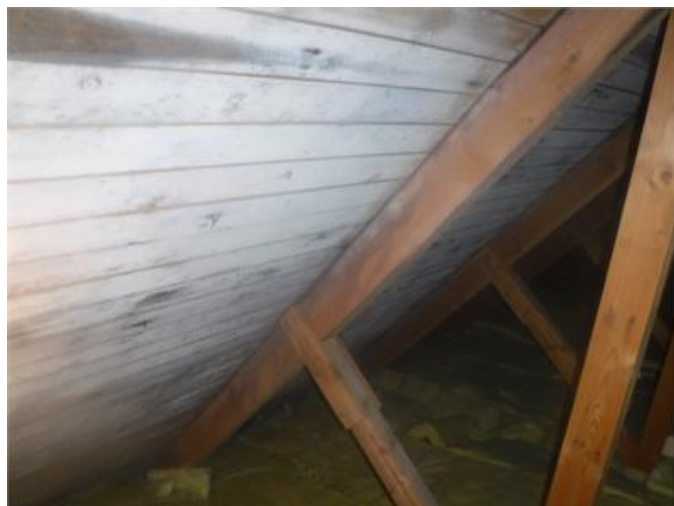
| Besiktningsresultat | | | | | |
|---|---|---|---|---|---|
| Vind | | X | | | Det noterades mikrobiella tillväxter på insidan av yttertakets, se vidare under kommentarer och riskanalys på sida 4. |

Det förekommer mikrobiella tillväxter på insidan av yttertaket (svallbrädor). Oftast beror mikrobiella tillväxter på svallbrädor att det vintertid, på grund av otätheter i bjälklaget/ångspärren, kan leta sig upp varm fuktig luft från inomhusmiljön som kondenserar mot svalare ytor. Enligt nuvarande ägare har ventilationssystemet tidigare släppt luft uppe på vinden vilket har åtgärdats och efter den åtgärden upplevs det inte blivit värre. Då vinden har högst fuktbelastning vintertid krävs att mätningar utförs då för att veta om det är helt åtgärdat.

Vind: Det noterades mikrobiella tillväxter på insidan av yttertaket, se vidare under kommentarer och riskanalys på sida 4.

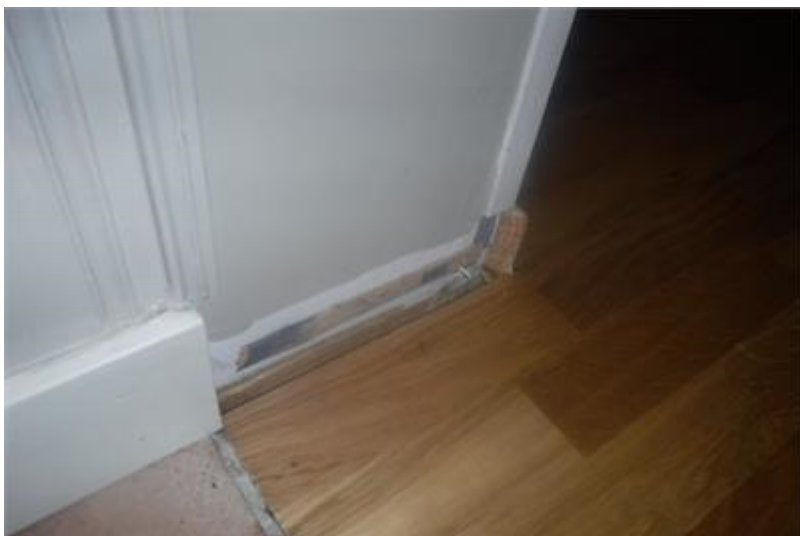
Huset är grundlagt på betongplatta och har uppreglade golv- och väggkonstruktioner vilket betecknas som riskkonstruktioner. Risk finns att avvikande lukt sprids och upplevs i boendemiljön. Stickprovskontroll har utförts mot innervägg vid besiktningen (se i bilagan på sida 6) men för att kontrollera betongplattan och yttervägg krävs att större håltagning utförs vilket inte gjordes. Avvikande lukt upplevdes vid någon golv/väggvinkel vilket rekommenderas kontrolleras vidare för bedömning av åtgärder. Hur golvkonstruktionen i tillbyggnaden är uppbyggd är oklart.

Kontrollen är utförd bakom golvlister i kök mot innervägg till matplatsen.

Kontroll av konstruktion visade fuktkvot på ca 18% i nedre del av innervägg. Det kritiska gränsvärdet för mikrobiell tillväxt brukar anges till ca 16-17% fuktkvot (FK).

Avvikande lukt upplevdes vid golv/väggvinkel.

Notera att stickprovsmässig undersökning är utförd. För att säkert fastställa konstruktionens kondition och fuktstatus måste en mer omfattande undersökning utföras.
