Fastighetsuppgifter

Guldringen 3

Ersmässvägen 4

Uppdragsnummer	SP24310
Besiktningsdatum	2024-09-19
Besiktningföretag	OBM i Karlstad AB
Besiktningförrättare	Per Rindberg
Närvarande	Säljare
Giltig till och med	2025-09-19

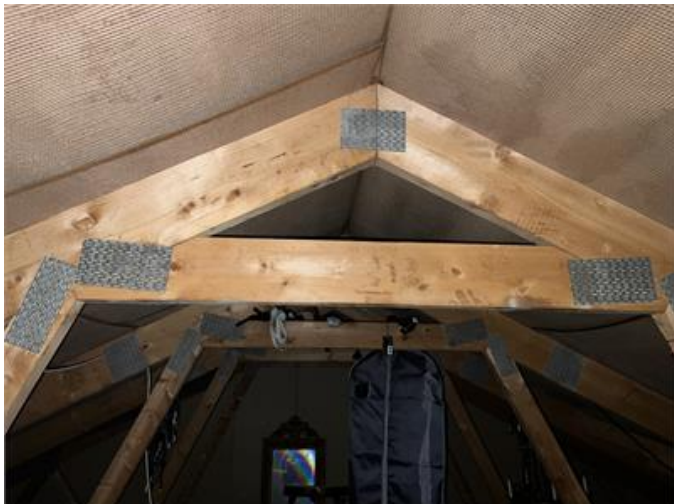
Besiktningresultat					
Bedömningsskala: 1 = Utan anmärkning, 2 = Påpekande, 3 = Bör åtgärdas, 4 = Ej besiktningsbart					
Byggnadsdel	1	2	3	4	Anmärkning
Nockvind		X			Fuktfläckar förekommer på underlagstak av board, vilket är relativt normalt för konstruktionstypen. Takets insida bör regelbundet kontrolleras.
				X	Delar av vinden ej besiktningsbart, landgång saknas delvis.
Invändigt					
Entréhall		X			Bomljud förekommer delvis i klinker.
Sovrum 1	X				
Vardagsrum	X				
Sovrum 2	X				
Sovrum 3	X				
WC/Bad		X			Rör genomföringar i golv i renoverat utrymme är ett avsteg från branschrekommendationerna.
		X			Förhöjningsring förekommer i golvbrunn, vilket ökar risken för läckage.
				X	Manschett i golvbrunn är ej besiktningsbar, vilket medför att tätskiktets anslutning till golvbrunnen ej kan bedömas.
	X				Fuktindikering har utförts stickprovsmässigt utan att några förhöjda fuktindikationer erhållits.
Sovrum 4	X

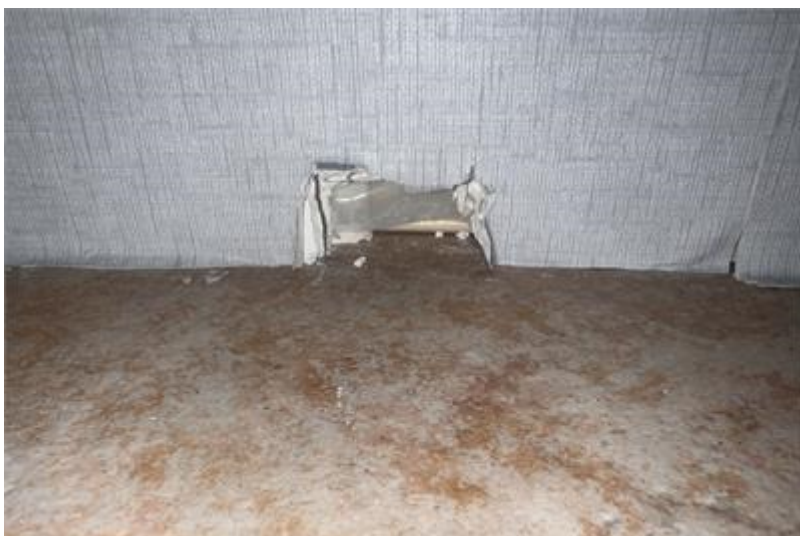
Byggnadsdel	Väggsyll i Hall
Konstruktionsdel	Träsyll
Konstruktionsuppbyggnad	Betong-Träsyll

Fuktkvoten i träsyll uppmättes till 12% FK.

Uppmätt värde ligger under gränsvärdet för mikrobiell påväxt.

Det kritiska gränsvärdet för mikrobiell tillväxt brukar anges till ca 15-17% fuktkvot (FK).
