Berg 1:19

Berg 111

Uppdragsnummer	U4462
Besiktningsdatum	2024-09-18
Besiktningföretag	OBM Västmanland AB
Besiktningförrättare	Martin Thunberg
Närvarande	Ägare
Giltig till och med	2025-09-18

Byggnadsbeskrivning	Byggnadsår
Huset är ett 1½-planshus med torpargrund/krypgrund.	1925
Till eller ombyggnad	Övrigt
Huset är till/ombyggt 1977.	Huset är möblerat vid besiktningstillfället. Besiktningen omfattar bostadshus samt garage.

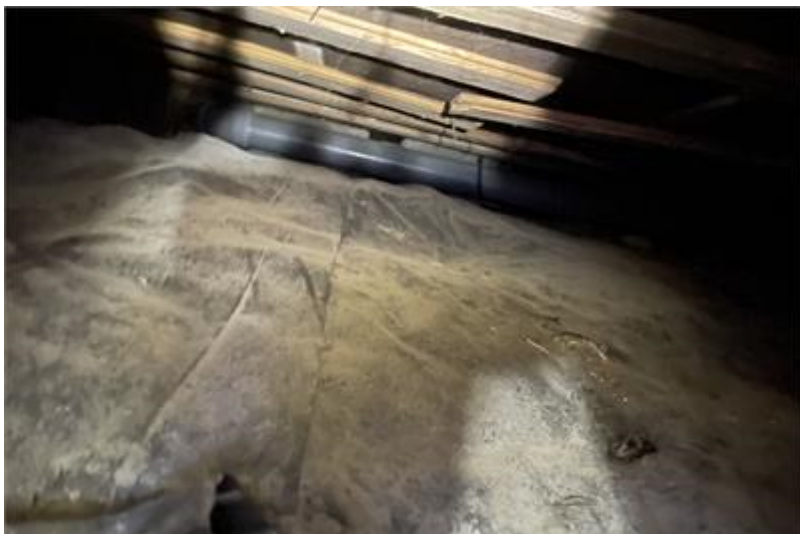
Byggnadsdel	Huset
Konstruktionsdel	Krypgrund under utbyggd del
Konstruktionsuppbyggnad	Blindbotten, regler/isolering, brädgolv/spånskiva, innegolv.

Fuktkvot (FK) uppmättes till 19% FK i träregel i blindbotten. Mätningen är gjord via ett ventilgaller i krypgrundsdelen.

Det kritiska gränsvärdet för mikrobiell tillväxt brukar anges till ca 15-17% fuktkvot (FK).

Svag avvikande lukt i ventilhål, ingen avvikande lukt i boendemiljö. Notera att stickprovsmässig undersökning är utförd samt att mätvärden normalt sett kan variera över årstiderna. För att säkert fastställa konstruktionens kondition och fuktstatus måste en mer omfattande undersökning utföras.
