Anticimex Överlåtelsebesiktning av småhus - nivå 1

Fastighetsbeteckning: Bredgård 1:111	
Fastighetsägare: Maria Andersson	
Fastighetsadress: Villavägen 4	
Postnummer: 595 71	Ort: Boxholm

Besiktningdatum: 2024-08-30	Protokollnummer: 68490782
Temperatur: 18 °C	Väderlek: Klart
Tekniker: Viktor Andersson	
E-post: Viktor.Andersson@anticimex.se	
Kontor: Linköping	
Närvarande: Fastighetsägare

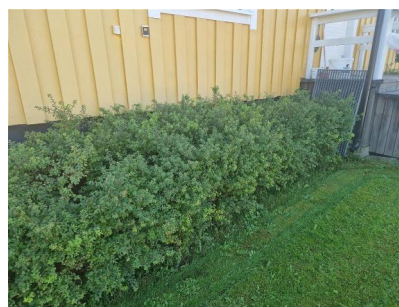
Marken lutar mot huset på en gavel.

Området närmast huset rekommenderas vara fritt från växtlighet.

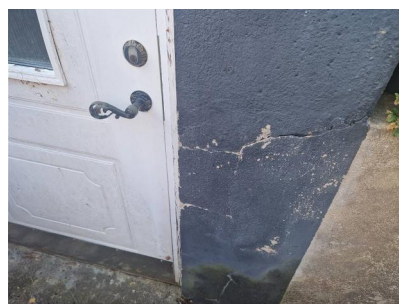
En spricka har observerats i sockeln till höger om källardörren. Det rekommenderas att laga denna spricka för att undvika risken för frostsprängning. Ytterligare mindre sprickor förekommer i sockeln, men dessa bedöms vara av mindre allvarlig karaktär och kräver inte omedelbar åtgärd.

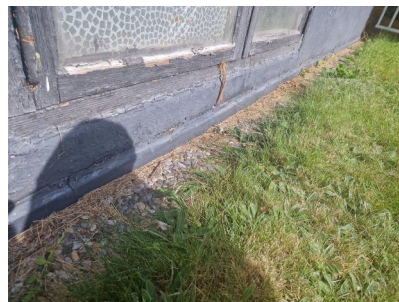
Kantlisten på platonmattan ligger synlig ovan mark och kan skadas av solens UV-ljus. Det rekommenderas att denna kantlist döljs under marknivån för att skydda den mot skador.

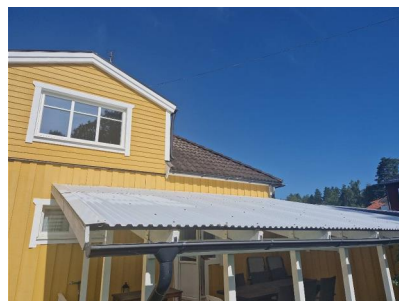
Plasttak är inte tätat mot fasaden.

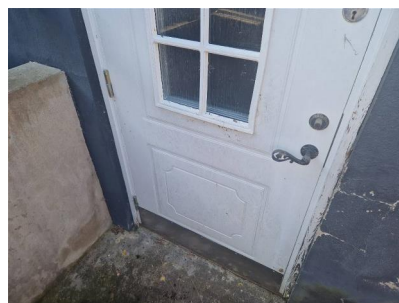
Källardörr kärvar och har mindre fuktskada.

Tröskelbleck saknas.

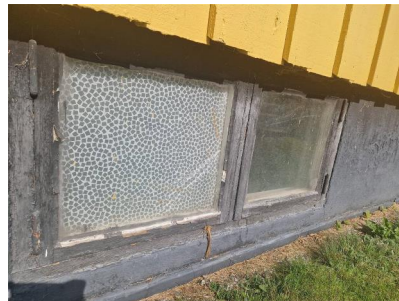
Källarfönster är i behov av underhåll. Nya fönster finns i källaren om man i stället önskar byta dessa.

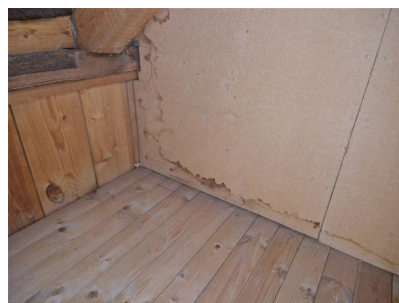
Mindre fuktrosor innanför ena luckan. Ingen förhöjd indikation av fukt vid besiktningstillfället.

Sidovind är i mycket bra skick.

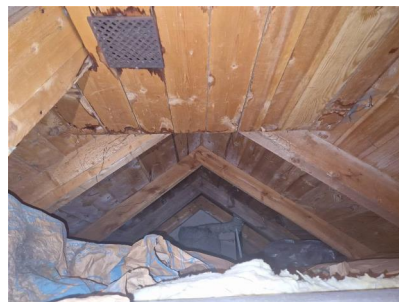
Mindre fuktrosor finns vid nock samt rinningsmärken på tretexskivor, enligt uppgift har det sett ut på samma sätt länge.

Nockvinden är endast besiktad från sidovind, landgångar finns inte.

Inga förhöjda fuktvärden kan uppmätas vid besiktning.

Vid kontroll av vinden uppmättes fuktvärden under kritisk fuktnivå för mikrobiell tillväxt.

Fuktkvoten i takbjälkar uppmättes till 8 %.

Risk för mikrobiell påväxt föreligger om fuktkvoten överstiger 17%.

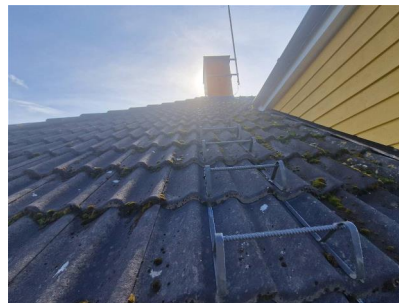
Skorstenen saknar väderskydd.

Väderskydd kan monteras för att skydda mot nederbörd som annars kan orsaka fuktskador och frostsprängning i skorstenen/ murstocken.

I övrigt noteras mossor på takpannor mot framsidan. Rekommenderas att tvätta bort mossan för att öka livslängden på takpannor.

Fotplåt finns inte.

Vi rekommenderar att du kontaktar en fackman för att ta reda på hur och om ett väderskydd ska monteras.

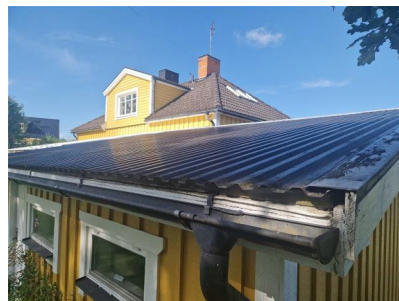
Yttertaket är äldre.

Plåt och underlagspapp har enligt vår bedömning en begränsad livslängd. Eftersom husets taktäckning är äldre har det ett minskat motstånd mot vatteninträning. Detta i sin tur kan leda till fuktskador på träläkt och vidare ner i underliggande konstruktioner.

I övrigt noteras mindre rostangrepp.

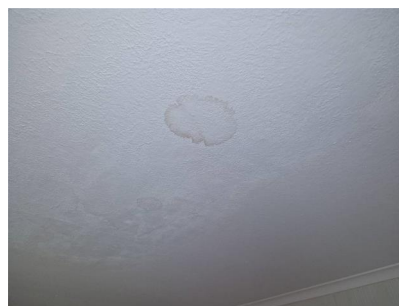
En mindre fuktfläck har observerats på innertaket, vilken enligt säljaren uppstod för många år sedan. Sedan skorstenen kläddes med plåt har ingen ytterligare påverkan noterats.

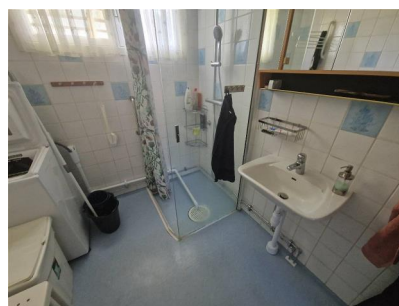
Äldre rostig gjutjärnsbrunn är inte utbytt i samband med renovering.

Risk finns att det nya tätskiktet inte har kunnat anslutas till golvbrunnen på ett riktigt sätt, vilket kan leda till fuktskador i omkringliggande konstruktioner.

- Rör genomföringar finns i golv vid tvättställ. Vid tiden för renoveringen var detta enligt gällande regler.
- Fönster placerat i plats för dusch, rekommenderas att skyddas från vattenbegjutning.

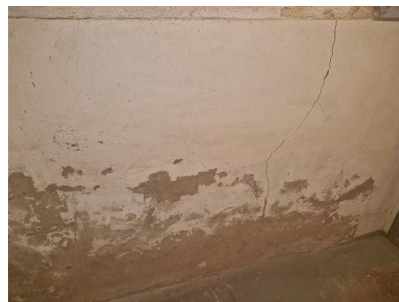
Gjutjärnsbrunnar är rostangripna i källaren.

Det finns risk att golvbrunnen rostar sönder med fuktskador som följd.

Källaren är en råkällare, vilket innebär att den är oinredd och har ett mer robust utseende. Det är vanligt i hus byggda under denna tid att puts och färg släpper samt att sprickor förekommer på källargolv och väggar. Dessa typer av skador är förväntade och betraktas som normala för byggnader från 1940-talet.

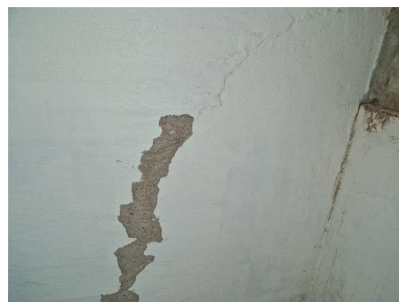
Puts och färgsläpp på innervägg, enligt uppgift på grund av kondens från ett tidigare kallvattenrör.

Rekommenderas att knacka bort lös puts och låta vägg torka.
