# Besiktningsprotokoll

Anticimex Försäkringsbesiktning i samarbete med Fastighetsbyrån

| Fastighetsadress:<br>Mörtstigen 38 | |

| Besiktningsdatum:<br>2024-09-19 | Protokollnummer:<br>68541324 |

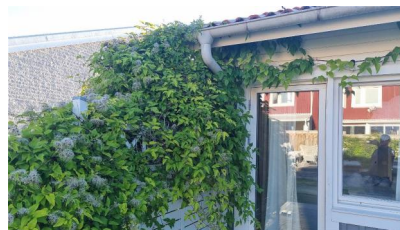
Huset är byggt på en sluttningstomt.

Detta innebär en ökad fuktbelastning mot grunden vilket i sin tur kan orsaka fuktskador i huset.

Växter finns i anslutning till byggnaden.

När det finns rabatter och växter nära byggnaden finns risk att fukt stannar kvar i väggarna. Detta kan i sin tur orsaka invändiga fuktskador. Växternas rötter kan också skada grundmuren och sätta dräneringsledningen ur funktion.

Området närmast huset rekommenderas att vara fritt från växtlighet.

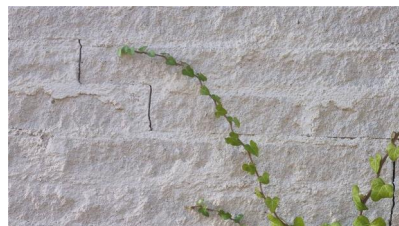
Sprickor finns i fasaden.

Detta kan leda till fukt- och frysskador i konstruktionen.

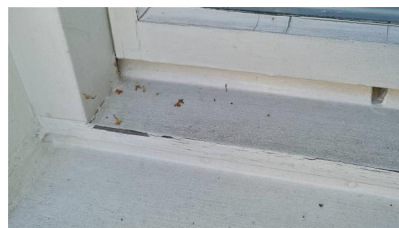
Fönster är i varierande behov av målning/underhåll.

Fönsterbågar och fönsterkarmar där målningsbehov finns riskerar att få fukt- och rötskador på grund av sämre vattenavvisande förmåga.

För att öka livslängden på fönster rekommenderas målning och underhåll.

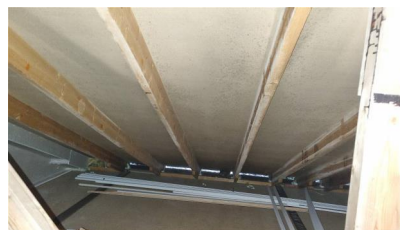
Mindre mikrobiell tillväxt förekommer på norra sidans spånskivor. Bedöms inte kunna leda till några bakomliggande skador. Det är dock viktigt att hålla koll på sin vind efter förändringar samt att regelbundet serva ventilationssystemet.

Vid kontroll av vinden uppmättes fuktvärden under kritisk fuktnivå för mikrobiell tillväxt och en normal lukt upplevdes. Fuktkvoten i takbjälkar uppmättes till 8%.
