Idre 5:39

Byvägen 30

Uppdragsnummer	WA5299
Besiktningsdatum	2024-09-19
Besiktningföretag	OBM Besiktning i Dalarna AB
Besiktningförrättare	Håkan Johansson
Närvarande	Ägare
Giltig till och med	2025-09-19

Byggnadsbeskrivning	Byggnadsår
Huset är ett 1½-planshus med källare innehållande lägenhet, uthyrningsrum samt restaurang.	1947
Till eller ombyggnad	Övrigt
Löpande underhåll	Löpande verksamhet.

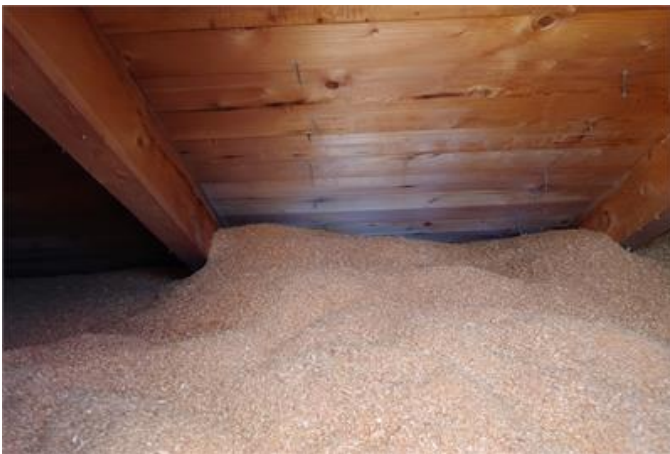
Vindens utrymme uppvisar inga tecken på fukt. Utrymmet dock endast inspekterad i anslutning till vindsluckan.

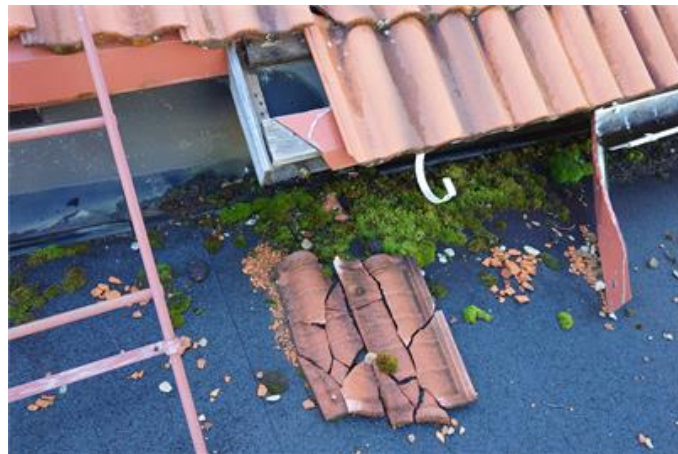
Betongtegeltaket har skador vilket orsakats av snölast. Detta kommer att åtgärdas med hjälp från försäkringsbolag.

Rikligt med takpannor brutna.

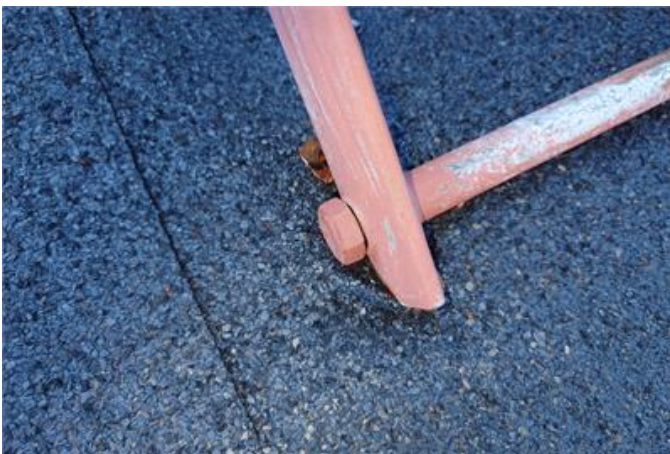
Takstege har lossnat och skadat papptaket.

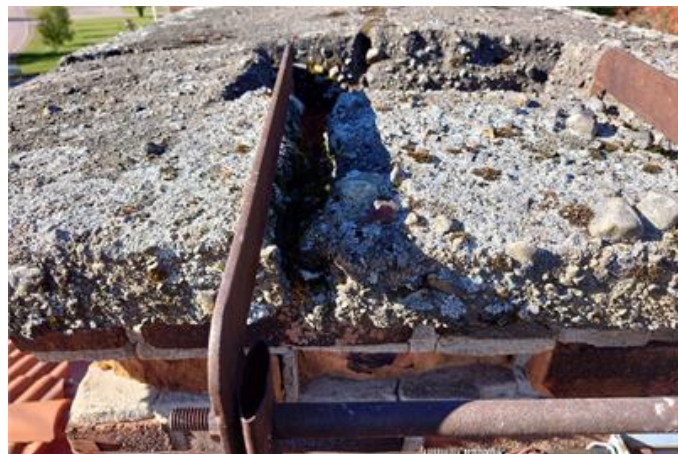
Skorstenen är eroderad ovan taket.
